泸定 6.8 级地震典型震害调查与分析

摘要:对四川泸定 6.8 级地震极震区中磨西镇和得妥镇的建筑物进行震害调查与分析,发现具有“散、脆、偏”特性的建筑物破坏严重,而具备完好抗震构造措施的砌体结构、结构布置具备“匀”思想的建筑物震害较轻。基于“变形饱和”建筑物致灾机理和泸定地震震害调查结果,将建筑物常见的结构布置划分为 5 种典型形式:全硬脆轴线结构、全弱延轴线结构、全弱脆轴线结构、普通结构和具有“偏中带匀”特点的硬脆与弱延混搭结构,分析每种形式对应的震害表现及其内在机理。结果表明:全硬脆轴线结构、全弱延轴线结构和具有“偏中带匀”特点的硬脆与弱延混搭结构因未到达“变形饱和点”,震害表现极轻,几乎无可见裂缝,而其他 2 种结构布置形式的建筑均出现破坏,甚至倒塌。最后,结合“变形饱和”致灾机理对房屋抗震设计理念提出“匀”的建议。

Seismic damage investigation and analysis of buildings in M_s 6.8 Luding earthquake

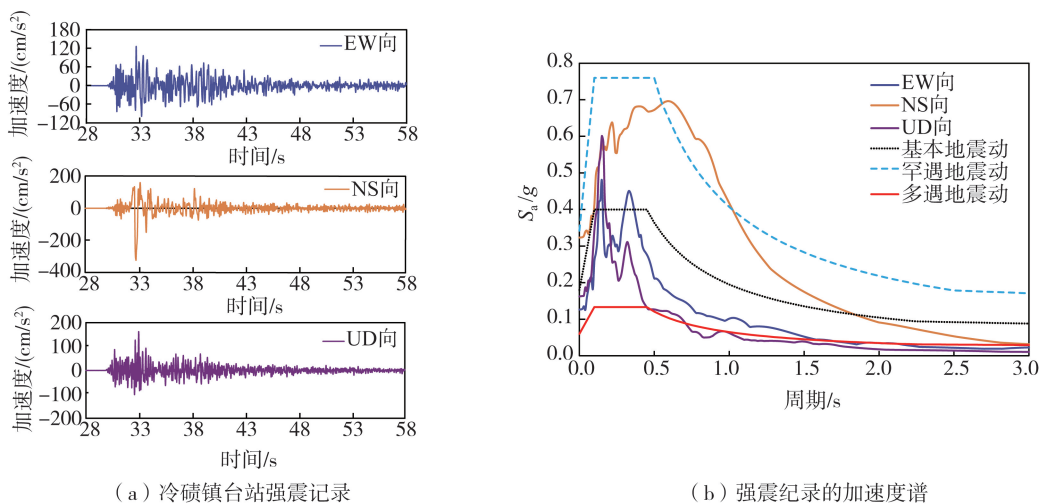
图1 泸定地震强震记录

本次地震获得距离震中约27 km的泸定冷碛镇台站的强震记录,其加速度时程曲线如图1所示,东西(EW)向、北南(NS)向和垂直(UD)向的加速度峰值分别为300.5、193.0、207.7 cm/s²。图1(b)是该台站记录到的加速度反应谱和GB 50011—2010《建筑抗震设计规范》^[3]中磨西镇设防、多遇和罕遇地震设计反应谱。可以看出,磨西镇所遭遇的地震动远大于其多遇地震设计反应谱峰值,东西向地震动超过了设防烈度加速度峰值,这可能是该次地震造成建筑破坏严重的原因之一。

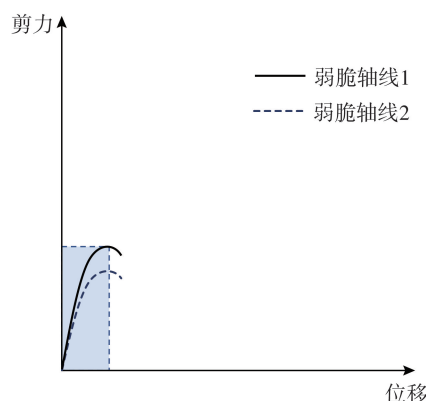
图9 全弱脆轴线建筑的本构关系

全弱脆轴线建筑以土坯房、干打垒、泥结红砖为代表,由于土泥砖石自身材料性质限制,该房屋各轴线均呈现弱脆特性,其轴线力学特性示意图如图9所示。横轴表示建筑发生的纵向位移,纵轴表示各轴线承担的名义地震剪力,虚线框表示该建筑破坏前的最大侧向位移。当建筑仅发生极小位移时,各轴线的变形就达到饱和点,各轴线发生破坏。该类建筑在地震中破坏最为严重,常见“房倒屋塌”的破坏模式,如前文图4所示。

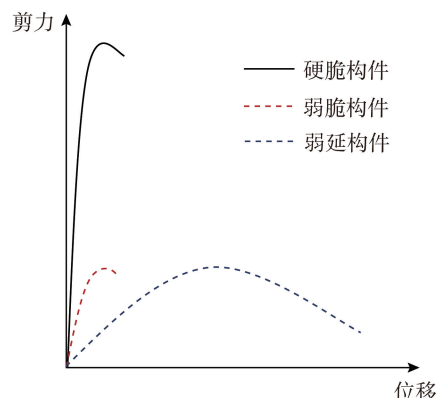
图8 3种典型构件本构关系

“强柱弱梁”的震害与实际震害中同一层不同轴线出现不同震害并不相符。因此,文献[20-23]在对大量裸框架、带填充墙的框架、砌体墙和带构造柱的砌体墙进行拟静力试验的基础上,将多层建筑的构件划分为3种典型构件:硬脆构件、弱脆构件、弱延构件,如图8所示,其中横轴表示构件发生的侧向位移,纵轴表示构件的名义剪力。硬和弱主要表征构件抗侧刚度的大小和承载力的强弱,脆和延主要表征容许位移的大小。硬脆构件主要指被填充墙约束的柱、不开洞或开洞率低的墙片等,这类构件抗侧刚度大而容许位移相对较小。弱脆构件主要是土坯砖石构成的墙和具有“短柱效应”的墙或柱等,这类构件抗侧刚度大,容许位移小,且相比于硬脆构件承载能力更低。弱延构件主要指临街面的裸框架,这类构件抗侧刚度小,容许位移大。在常见民居中,建筑往往由不同构件混搭,在楼板纵向平动的约束下,各构件发生相同水平的位移,剪力将会在硬脆构件处出现“内力凝聚”,导致其率先破坏。当硬脆构件破坏后,结构竖向承载力降低,建筑将在重力作用下发生倒塌。

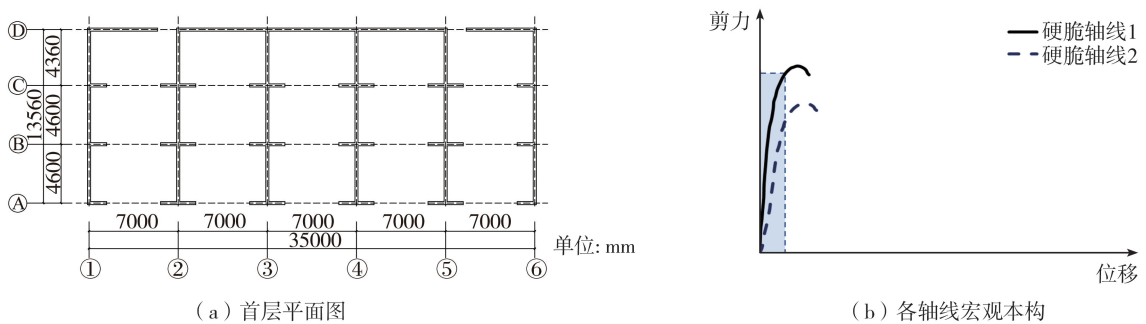
图 11 长征酒店宿舍底层平面图及受力分析

全硬脆轴线建筑总抗力大于地震作用,建筑不会倒塌,甚至在震害调查中发现,此类建筑几乎无破坏,这意味着该类建筑处于弹性或弹塑性初段,此时建筑主要构件未发生损伤或损伤程度较低。全硬脆建筑如图10和图11所示,建筑为磨西镇长征酒店员工宿舍,底层各轴线均设置剪力墙,A~D轴各轴线均表现出硬脆性质且抗侧刚度相对均较大,因此该建筑在地震作用下仅发生极小位移,建筑未有可见裂缝。

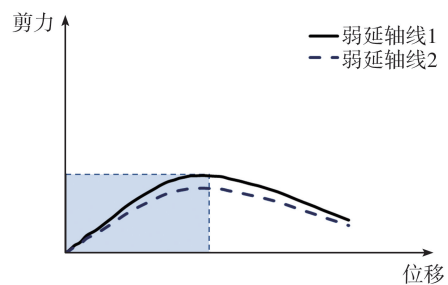
图 13 未建成框架各轴线受力分析

全弱延轴线建筑震害表现同样优异,虽然其理论上在地震作用下将产生更大的位移,但柔性建筑的名义屈服点、峰值位移和极限位移都更大,震害调查中该类建筑同样未见破坏或破坏较轻,这可能是其在地震作用下的极限位移未超过名义屈服位移和峰值位移。全弱延建筑如图 12 和图 13 所示,建筑为磨西镇共和村一组某在建框架结构,由于尚未修建完成,该建筑并未设置填充墙,各轴线特性均为弱延且抗侧刚度相同,在地震作用下,梁柱节点处未观察到损伤。

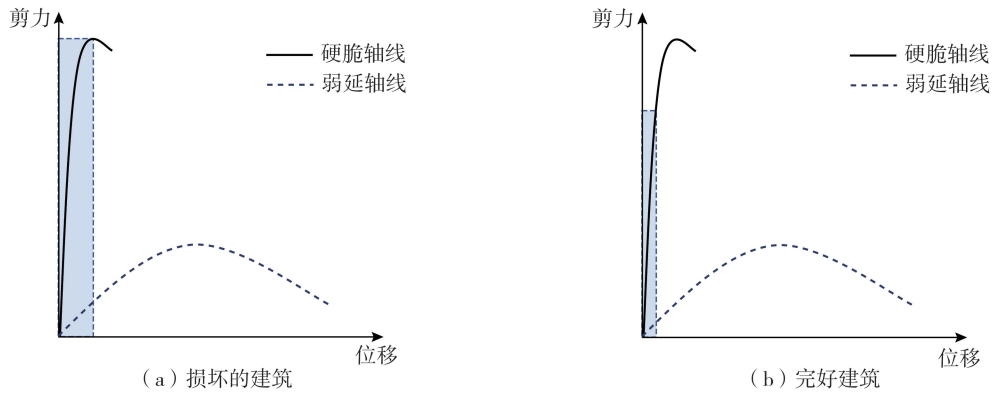
图 14 2种硬脆轴线与弱延轴线混搭建筑的力与位移示意图

硬脆轴线与弱延轴线混搭的建筑物在中国城镇中广泛存在,底商多层建筑、外廊式教学楼都属于此类。该类混搭建筑震后表现呈现 2 种,表现较差的以得妥镇南头村某 4 层建筑为例,表现较好的以磨西镇堡子村某 2 层建筑为例,两者的力和位移曲线分别如图 14 所示,其主要区别是建筑的纵向位移是否达到其变形饱和点。

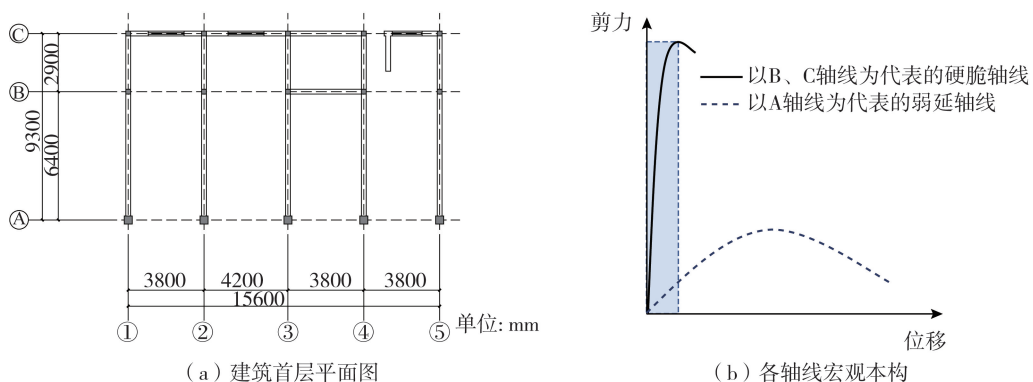
图 16 得妥镇南头村某4层建筑底层平面图及受力分析

得妥镇南头村某4层建筑如图15和图16所示,建筑纵向有3道轴线,横向有5道轴线。从横向看,各轴线几乎均被砌体墙填充。从纵向看,A轴为裸框架,B轴在①~③轴空旷,在③~⑤轴线有填充墙,C轴为开门窗洞口的带构造柱的砌体墙构成。该建筑在纵向轴线上存在硬脆轴线(C轴、B轴)与弱延轴线(A轴)混搭,底层结构在楼板和横向5道砌体墙的共同约束下无法发生横向和扭转变形,只能沿着纵向变形。在地震作用时,抗侧刚度大的B、C轴分配更大的地震剪力,出现严重剪切破坏。由图15(d)可知,C轴窗间墙出现“X”型裂缝,框架柱混凝土被剪碎。在拟静力试验中很难出现如此严重破坏,这可能是由于砌体墙产生剪切裂缝后,左右2块楔形墙块在地震加速度作用下被甩出,上下2块楔形墙块在重力下压溃造成的。B轴线楼梯处纵墙同样出现了严重的剪切破坏。但值得注意的是,与上述B、C轴墙体的严重破坏不同,A轴线和B轴线构造柱处破坏就小得多,A轴柱端出现混凝土少量剥离,柱底出现轻微塑性铰,柱整体呈现向后方折断趋势。

同层的不同抗侧刚度轴线破坏严重程度不同,这是“偏”的典型震害表现,该建筑C轴已然接近失效,但A轴仍然存在大量较好的“延性”能力。据此推测,当地震动等级更高时,C轴将率先破坏,其竖向支撑能力将严重丧失,结构将在重力作用下发生向后倒塌,这也契合了A轴柱出现向后方折断的倾向。该震害现象

与层屈服倒塌机理对应的柱铰倒塌模式不一致,却与充分考虑填充墙影响的“变形饱和”倒塌机理分析出来的破坏模式形成较好对照。

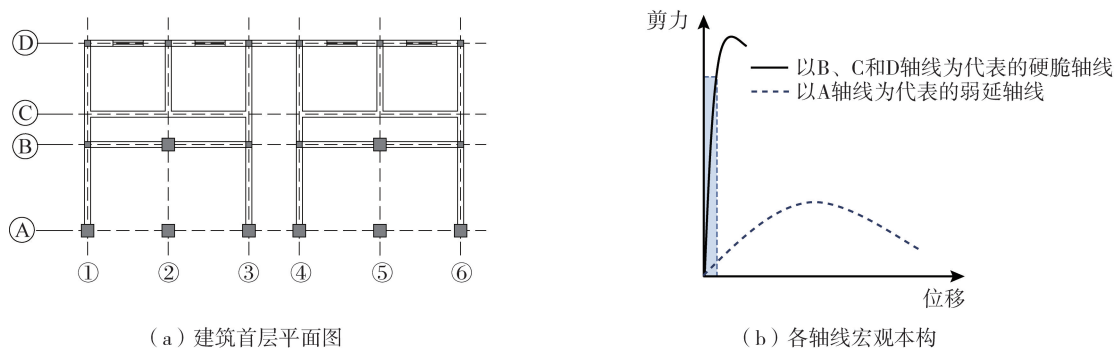
图 18 磨西镇堡子村某 2 层建筑底层平面图及受力分析

堡子村某 2 层建筑如图 17 和图 18 所示,建筑纵向有 4 道轴线,横向有 6 道轴线。从横向上看,两侧山墙满砌,③轴和④轴线几乎满砌,②轴和⑤轴线半满砌;从纵向上看,A 轴线为裸框架,B、C 和 D 轴线仅开较小的门窗洞口,墙率较高。建筑在地震作用下,虽然存在“内力凝聚”现象,但 B、C、D 轴共同分配更多的内力,而非大部分聚焦于某一轴线。此外该建筑仅有 2 层,地震总剪力较小,各轴的地震作用小于各轴线的抗力,各轴各构件均未达到“变形饱和点”,建筑几乎完好,未出现可见裂缝。

南头村某 4 层建筑与堡子村某 2 层建筑同样是硬脆与弱延的混搭,但是堡子村的建筑纵向轴线墙率高于南头村的建筑,地震作用导致的剪力按抗侧刚度分配时“偏”的现象弱于后者,建筑在地震作用下破坏轻微。但值得注意的是,虽然堡子村的建筑在泸定地震下未破坏,但当当地震动更大时,其依然存在出现严重破坏的可能性。
