## 积石山 6.2 级地震村镇民居震害调研与分析

兰官奇, 陈涛, 代建波, 朱熹育, 孙杲辰

## Seismic damage investigation and analysis of rural dwellings in $M_s$ 6.2 Jishishan earthquake

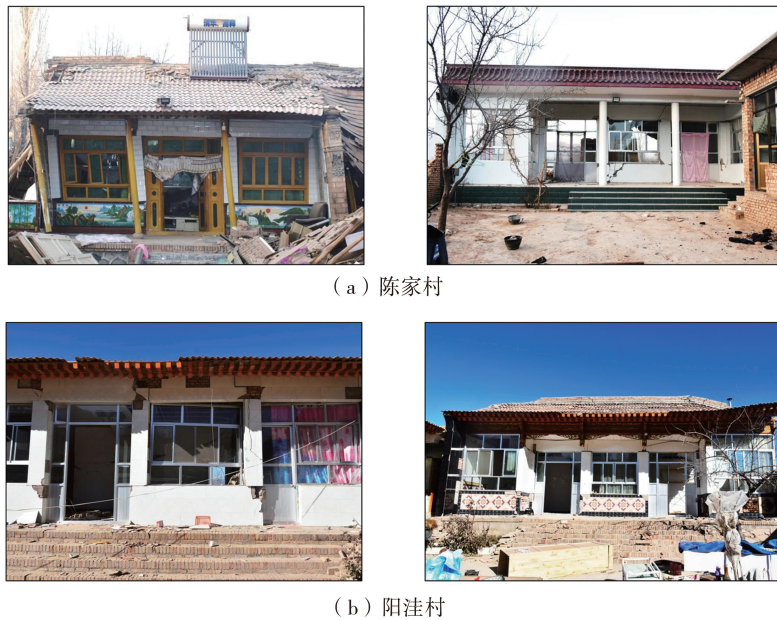
图 2 积石山地震灾区的低矮民居

距离积石山地震震中12.3 km的刘集乡台站(GS.B002B)记录了此次地震的地震动<sup>[8]</sup>,将记录的地震动加速度反应谱和规范设计谱绘制于图1。由图可知,周期0~0.5 s时,观测站记录的地震动加速度反应谱值高于7度罕遇、8度罕遇和9度罕遇地震对应的谱值。此次震中附近分布着大量村镇,村镇低矮民居自振频率高和自振周期短,约在0.1~0.5 s,恰好与此次地震的地震动反应谱峰值段重叠,地震动幅值大,导致村镇低矮民居震害严重,如图2所示。根据甘肃积石山6.2级地震烈度图<sup>[11]</sup>,此次地震最大烈度为8度,等震线长轴呈北北西走向,长轴124 km,短轴85 km,区域面积约331 km<sup>2</sup>,其中包含异常区面积15 km<sup>2</sup>,主要涉及甘肃省临夏县和青海省海东市民和县,共计12个乡镇。7度区面积1514 km<sup>2</sup>,主要涉及甘肃省临夏回族自治州23个乡镇和青海省海东市等12个乡镇。6度区面积6519 km<sup>2</sup>,主要涉及甘肃省临夏回族自治州、兰州市

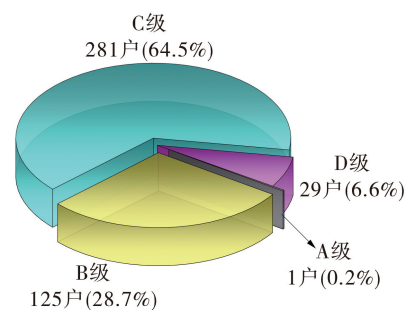
图11 红崖村的民居安全鉴定等级分布

依据2019年住房和城乡建设部印发的《农村住房安全性鉴定技术导则》<sup>[19]</sup>,对红崖村436户民居进行震后安全性鉴定。根据房屋场地安全性和地基基础、承重构件、围护构件和屋(楼)盖危险程度将调研民居的整体危险程度划分为A、B、C、D这4个等级,安全等级分布情况如图11所示。由图11可知,大部分调研民居的安全等级为B级和C级,占比超90%,仅有少数房屋的安全等级为A级和D级。其中A级指整体结构未出现明显破损点,满足安全使用的要求,该级别民居仅1户,占比0.2%;B级指个别承重构件出现了不至影响结构整体使用安全的破损,结构基本满足安全使用要求,该级别民居125户,占比28.7%;C级指部分承重构件出现了影响结构整体使用安全的破损,结构无法满足安全使用要求,具备加固修复后继续使用的条件,该级别民居281户,占比64.5%;D级指承重构件及围护构件出现了影响结构使用安全的严重破损,整体结构无法满足安全使用要求,不具备加固修复后继续安全使用的条件,该级别民居29户,占比6.6%。需要注意的是,本次调研工作未能收集材料强度、隐蔽构造等数据和图纸,调研的民居中仍可能存在更多的潜在危险性因素,危险程度可能比上述调研结果更高。图12给出了不同安全等级房屋中结构体系和建造年代的分布情况。

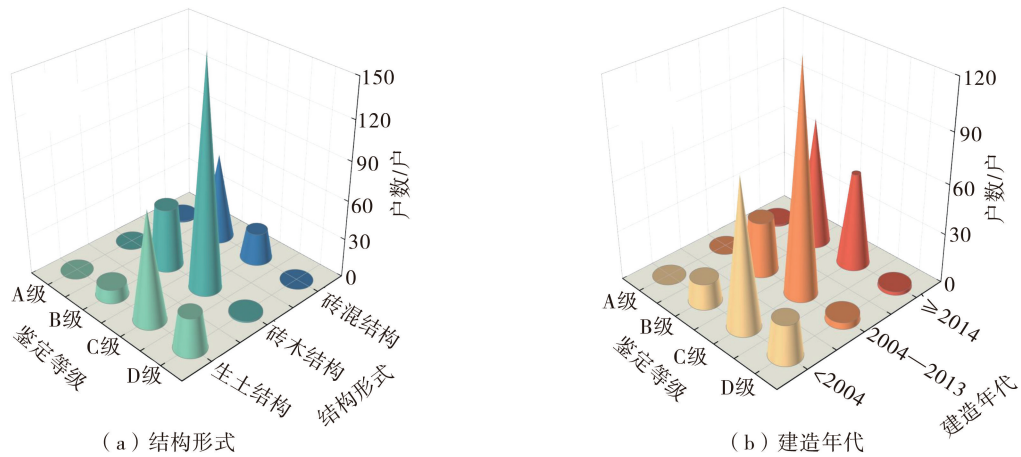
图12 红崖村的不同安全等级民居的组成

由图12(a)可知,砖混结构震后破损程度最轻、砖木结构次之、生土结构最差。砖混结构房屋安全等级主要集中在B级,砖木结构房屋安全等级主要集中在C级,安全等级为D级的房屋主要为生土结构。由图12(b)可知,建造年代对于震后房屋破损程度影响显著,10 a内建造的房屋安全等级主要集中在B级和C级,建造时间超过20 a的房屋中D级房屋占比明显增多。文中分别从生土结构、砖木结构、砖混结构和围护结构四个方面,分析调研民居在积石山地震中的破坏机理,评析当地民居建造习惯对结构抗震性能的影响。
