# 积石山6.2级地震极震区大河家镇 建筑震害调查与分析

## Investigation and analysis of building damage in the epicentral area of the 6.2 magnitude Jishishan earthquake in Dahejia Town

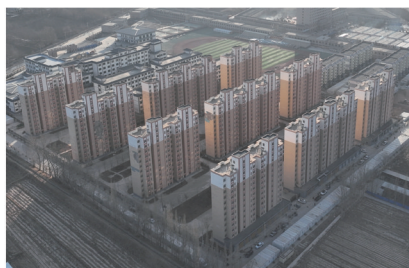
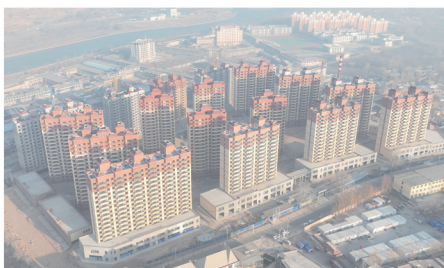
(b) 大河家镇钢筋混凝土剪力墙结构建筑航拍图

钢筋混凝土剪力墙结构在大河家镇目前仅分布有3处,主要用作住宅或底部商用上部住宅,且建造年代较新,见图1(b)。砖混结构主要分为标准建造和居民自建砖混两大类。标准建造房屋又可分为标准建造的民用建筑和公共建筑两类,存量均相对较少,分别见图1(c)、(d);而居民自建砖混建筑存量众多,且包含了底框结构、内框架结构在内的多种类型,主要分布于街道两侧、街区内部及村镇结合部。钢筋混凝土框架结构同样分为标准建造和居民自建砖混两大类。标准建造的钢筋混凝土框架结构主要用作公共建筑,如大河家镇中学、积石山县中西医结合医院等,见图1(e);自建框架结构通常为商住两用房,主要分布于街道两侧。其他结构主要为砖木、土木结构,大量分布在村镇结合地带,少量存在于街区内部。

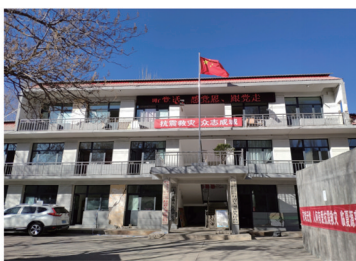
(d) 大河家镇政府(公共砖混结构)

该办公楼整体破坏特点是:底层破坏相对最重,裂缝较严重,数量较多,破坏情况随层数逐渐减轻,2层及以上基本完好;此外由于使用功能需要,纵墙门窗开洞较多而横墙几乎不开洞,导致纵墙墙体抗剪强度削弱较多,因此纵墙破坏程度较于横墙更为严重。

该建筑主要震害现象见图2。该建筑1层窗下墙、窗间墙分别出现较为严重的贯通斜裂缝,2层基本完好,见图2(a)。由于使用功能的改变,该办公楼部分房间由原来的大办公室隔断成宿舍或会议室,隔断处后砌横墙与上部及原纵墙脱开,分别产生水平裂缝和竖向裂缝,进而形成近似底端固定的悬臂结构,在地震中产生水平的贯通裂缝,见图2(b)。而楼梯间由于受力复杂,再加上其未设置必要构造措施且砂浆质量较差等原因,导致了楼梯间纵横墙均产生了较为严重的贯通裂缝,见图2(c)。此外,由于竖向刚度发生变化,该结构局部的3层产生了近似于“鞭梢效应”的破坏,见图2(d)。其上部横墙产生水平裂缝,纵墙部分位置出现斜裂缝,这也解释了为何该建筑3层破坏较于2层更重。
