## 甘肃积石山 6.2 级地震村镇建筑 震害调查与分析

**摘要:** 积石山地震对甘肃和青海部分地区房屋建筑造成了严重破坏。调查了地震烈度 7 度和 8 度地区的 11 个调查点的村镇建筑震害。震害调查表明: 地震灾区主要为乡镇和农村地区, 房屋结构类型主要为土木、砖木和未设防砖混结构; 在烈度 8 度地区, 土木结构房屋主要表现为严重破坏或倒塌破坏, 砖木结构和未设防砖混结构房屋主要表现为中等破坏和严重破坏, 设防砖混和钢筋混凝土框架结构房屋主要表现为轻微破坏和中等破坏; 在烈度 7 度地区, 土木结构房屋以中等破坏为主, 砖木结构和未设防砖混结构房屋以轻微破坏和中等破坏为主, 设防砖混和钢筋混凝土框架结构房屋以轻微破坏和基本完好为主。此次地震震害较同级别地震偏重, 与震区复杂地形、地震动峰值放大效应、建筑砌筑质量差和结构受力不合理等因素相关。建议进一步开展复杂地形场地放大效应及频谱影响研究, 重视建筑非结构构件抗震宣传与实用技术研发。

## Investigation and analysis of seismic damage of rural buildings caused by $M_s$ 6.2 earthquake in Jishishan of Gansu Province

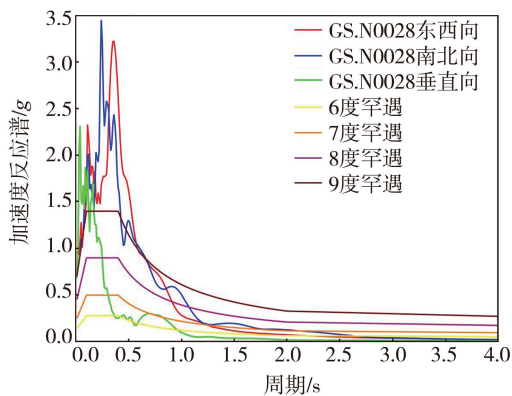
图 10 GS.N0028 台站加速度反应谱图<sup>[22]</sup>

此次地震发生在青藏高原与黄土高原的交汇部位,属于黄河塑造的阶地沉积层,地形起伏变化较大,地震影响区地形总体由西南向东北倾斜,平均海拔 2900 m。在内外营力的长期相互作用下,区域形成了侵蚀构造高中山、构造侵蚀黄土丘陵、山前冲洪积凹陷盆地及冲洪积带状宽缓河谷相间的地貌景观。从大的地形地貌的影响来看,此次地震位于孤突地形、高陡山坡上的房屋建筑结构的破坏程度远大于位于山下平坦场地上的。从小的局部选址位置影响来看,位于边坡坡顶的建筑,临坡距离越小,即距离坡肩越近,房屋破坏程度越高<sup>[6]</sup>。已有研究表明这种地形会存在较为明显的场地放大效应<sup>[21]</sup>,因此,本次地震动强度大,远超当地设防水平,震中附近的强震台站记录到的最大加速度峰值为 $-929.8 \text{ cm/s}^2$ <sup>[22-23]</sup>。反应谱计算可知,震中附近地震动的中高频成分丰富,地震动反应谱在 0.1~0.5 s 周期段远超当地设防烈度 7 度对应的罕遇地震设计谱,甚至大大超过了 9 度设防烈度对应的罕遇地震设计谱(二类场地,第一组),如图 10 所示。地震影响区内建筑多为单层或多层结构,现场测试表明这类建筑的基本自振周期通常处于 0.1~0.3 s 范围内,结构基本自振周期( $T=0.145 \text{ s}$ )与地震动卓越周期正好重叠,地震动作用下结构易发生共振而产生严重损伤,如图 11 所示。
