西藏定日 6.8 级地震桥梁震害特征分析

摘要:2025年1月7日, 西藏自治区定日县发生6.8级地震, 导致桥梁结构出现一定的损伤。该文基于现场调查, 主要介绍了国曲线X222线1号桥、2号桥、G219噶定线杂村二号桥及萨迦县机脚桥的震害。结合主断裂与桥梁的位置关系、台站地震动记录等信息, 初步分析了各桥构件震害的失效原因。地震中受损的桥梁主要为空心板梁结构, 震害以轻微破坏为主, 主要体现在桥台的锥坡发生严重破坏, 主梁侧移但挡块未发生破坏, 支座垫石多处出现裂缝或压碎的情况。最后, 该文提炼了具有实践指导价值的经验教训及技术启示。

Typical seismic damage characteristics of bridges in the M_s 6.8 Dingri earthquake in Xizang

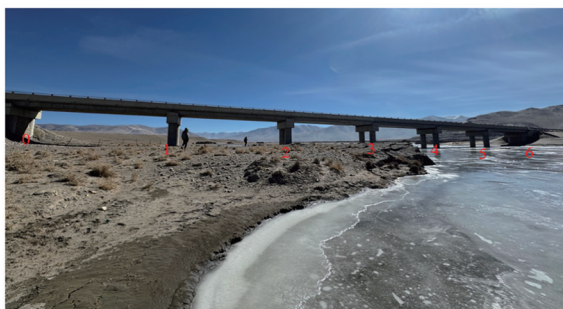
(a) 桥梁整体图

国曲线 X222 线 1号桥(图1)为6跨空心板简支梁桥,每跨20 m,下部结构采用双柱式桥墩,桥墩高度4~6 m,普通橡胶支座,主梁与挡块之间设置防撞橡胶垫见图1(b),总长度为130 m,桥梁于2013年9月1日通车。桥梁位于9度区,距离震中距约4.1 km,有多条地表裂缝穿越桥梁见图1(c),部分裂缝落差30 cm,在距离桥梁南侧6号桥台约400 m的南侧河滩位置,发现2处范围不大的液化点。主要震害表现为桥梁两端桥台的锥坡破坏严重,见图1(d);4号墩位置梁产生轻微水平侧移见图1(e),梁端发生碰撞挤压,

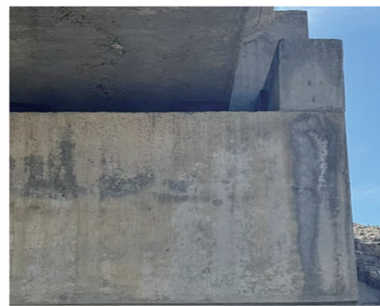
(b) 主梁与挡块之间设置的防撞橡胶垫

3) 根据规范^[15,24-25]规定,橡胶支座的垫石按局部承压计算,垫石长度、宽度比支座相应的尺寸增加50 mm,高度在100 mm以上;垫石内应布置钢筋网,采用 $\phi 8$ 钢筋(间距 $50\text{ mm} \times 50\text{ mm}$)且混凝土强度大于等于C30。本次地震中,垫石的尺寸满足规范的规定,但仍多处垫石发生了破坏,从垫石压碎处混凝土可以看到,垫石内没有设置钢筋网,因此,不满足规范的要求。地震中垫石的边缘很容易发生破坏,因此建议在高烈度地区,混凝土外边缘设置钢套箍、环形钢筋或纤维增强复合材料等约束措施以减少混凝土的开裂。9度区的几座桥梁中,主梁与挡块之间设置了橡胶垫^[15],从震害看,本次地震中未发现挡块的震害,说明增加的橡胶垫可有效缓冲地震惯性力引起的梁体和挡块的碰撞作用。对于采用桥台矮端墙替代挡块的设计,应将其按照耗能挡块的功能设计。

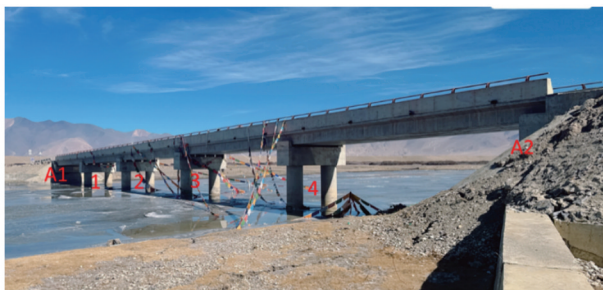
(a) 桥梁整体图

国曲线 X222 线 2 号桥(图 2)为 5 跨空心板简支梁桥, 每跨 20 m, 下部结构采用双柱式桥墩, 桥墩高度为 4~6 m, 普通橡胶支座, 总长度为 110 m, 主梁与挡块之间设置防撞橡胶垫见图 2(b)。桥梁位于 9 度区, 距离震中距约 3.1 km, 有多条地表裂缝垂直穿越桥台, 长度几十至上百米不等见图 2(c)。桥梁的主要震害表现为桥台两侧锥坡破坏严重见图 2(d)、(e); 4 号墩一侧支座垫石变形压碎, 未发现垫石配筋见图 2(f)。除此之外, 在距离桥梁 A1 桥台 600 m 左右的河滩位置, 发现 2 处范围不大液化点见图 2(g), 桥台锥坡旁的挡土墙也出现裂缝。未发现桥墩和挡块破坏以及落梁风险。

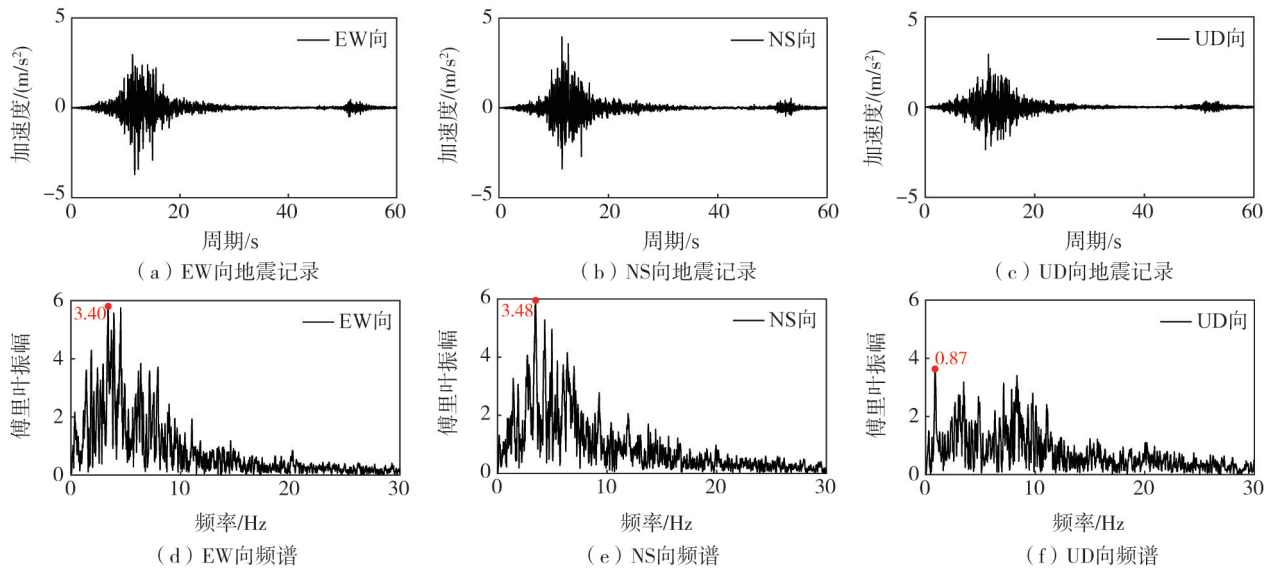
图 5 XZ.D0007 台站三向时程记录及对应傅里叶频谱

1) 根据 GB 18306—2015《中国地震动参数区划图》^[10],定日县的设防等级为Ⅶ度 0.15 g,定结县的设防等级为Ⅷ度 0.2 g。距离震中最近的台站震中距为 35.5 km,EW(东西)向、NS(南北)向、UD(垂直)向加速度峰值分别为-1.00、1.08、-63.3 cm/s²,速度峰值分别为 -0.13、0.09、0.05 cm/s。台站 XZ.D0007 距离震中为 67.5 km,记录到此次地震的最大峰值加速度。台站 XZ.D0007(坐标 29°5'N, 87°38'E)记录到的最大三向地震动时程及其对应傅里叶振幅谱,见图5。EW向、NS向、UD向加速度峰值分别为 3.81、4.19、3.18 cm/s²。时程记录对应的地震反应谱见图6(抗震设防烈度为Ⅶ度 0.15 g,设计地震分组为第3组,场地类别为Ⅱ类,场地特征周期为 0.45 s^[10])。

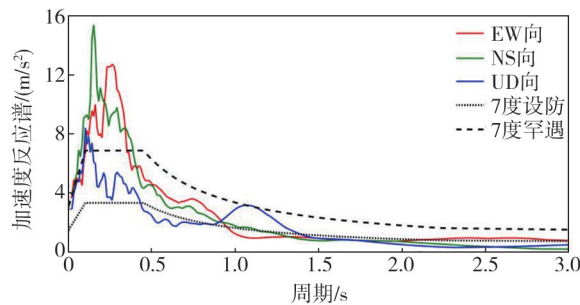
图 6 XZ.D0007 台站三向记录对地震反应谱(阻尼比 5%)

从地震动记录看,EW 向和 NS 向的加速度相差不大,NS 向略大。由图 6 可知,在 0.3~0.4 s 周期范围内 EW 向谱值比 NS 向大,但衰减的较快,在 0.4 s 以后 EW 向和 NS 向均小于 7 度罕遇的反应谱值。通过粗略估计(梁高 1.2 m,开孔率 50%,梁长 20 m,混凝土 C40,墩直径 1.2 m,高度 4~6 m,盖梁 1.3 m×1.4 m×6 m,橡胶支座直径 0.25 m)国曲线 X222 线 1 号桥和 2 号桥的基本周期在 0.5~0.7 s 附近,刚好对 EW 向地震动比较敏感。从国曲线 X222 线 1 号桥和 2 号桥的震害看,主体桥墩、梁体均未发生破坏,而仅仅部分梁发生横向侧移,以及在支座的垫石在 EW 向有压碎、裂缝等破坏,NS 向未发现大的破坏现象,比如落梁、梁与路面碰撞引起等,这一方面反映 EW 向的反应比 NS 向大。而超过 0.4 s 以后地震动加速度值均未超过 7 度罕遇的应谱值,从侧面说明桥梁满足了设计要求。另外,根据研究^[11],本次地震的地震动特征表现为非常明显的上/下盘效应,上盘的地震动峰值加速度(peak ground acceleration, PGA)值较大,但持时较短,而下盘的 PGA 较小但是持时较长。这也可从侧面说明位于上盘的 9 度区 3 座桥梁仅仅发生了轻微破坏的原因。

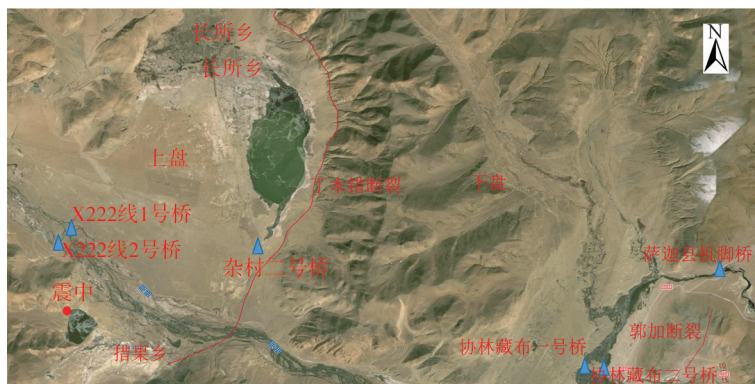
图7 桥梁及主断裂空间位置

2) 距离震中最近的主断为丁木错断裂^[12-14],属于拉张型断裂(图 7),丁木错段地表断裂位于丁木错东侧、东南侧的先存断层陡坎上,整体近 NNE 走向,由多条不连续分布、长度数百米的断裂组成^[14]。9 度区 3 座桥梁均处于正断层的上盘,国曲线 X222 线 1 号和 2 号桥距离丁木错断裂约 9 km,杂村二号桥距离丁木错断裂约 1 km;萨迦县机脚桥处于正断层的下盘,距离丁木错断裂约 19 km,但距离郭加断裂非常近。这几座桥梁所处位置均属于高原河流冲积平原,以沙土为主,在桥址位置均发现大量的地裂缝贯穿桥梁。现行的 JTG/T 2231-01—2020《公路桥梁抗震设计规范》^[15]对于小于Ⅷ度的抗震设防烈度不考虑发震断裂引起的地表断裂的影响其他设计规范^[16-17],也未对正断层断裂区域设计予以说明。研究表明,地震导致的地形和地貌的显著变化,例如出现地裂现象,会增强结构的动力响应,放大地表加速度,且在基岩波地震作用下影响效果更为显著,从而使结构受到损害^[18-19],显然这次地震上盘的桥梁是Ⅶ度设防,而国曲线 X222 线 1 号和

2号桥桥台及道路路基附近沙土以细沙为主,含水量较少,在EW向地震中道路出现了沉陷和外闪,因此,桥梁的锥坡破坏与地裂缝破坏有直接的关系。另外,萨迦县机脚桥位于定结县,根据文献[14],多次余震发生在丁木错断裂和郭加断裂之间,与郭加断裂的活动的关系更大,而机脚桥处于郭加断裂的延伸线上,且距离很近;考虑到其处于主断裂下盘,地震动强度虽然不大,但是持时长,结合与郭加断裂位置,其破坏与断裂穿越桥梁的关系更大一些^[20-21],具体的量化还需要进一步后续研究。除机脚桥外,位于主断裂上盘的桥梁也明显比下盘的桥梁受灾严重,也具有显著的上盘效应^[22-23]。

3) 现行的JTG/T 2231-01-2020《公路桥梁抗震设计规范》中对于发震断裂的要求是设防烈度小于VIII度时,不予考虑,其他设计规范也未对正断层断裂区域设计予以说明,很显然本次地震发生的地区就是位于设防烈度VII度的区域,正断层导致地面大面积的地表破裂。因此,建议将规范中此条文内容进行修改,并对于正断层地震的情况进行研究。
