航空发动机低压涡轮轴通油孔裂纹失效分析

(1. 中国航发四川燃气涡轮研究院, 成都 610500)

WANG Xuemin, LU Xuping, SHEN Lian, et al. Crack failure analysis of low pressure turbine shaft oil passage hole of aero-engine [J]. Journal of Mechanical Strength, 2025, 47(2): 37-43.

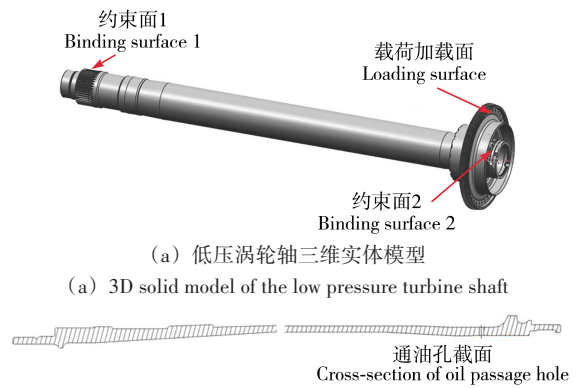
图 9 低压涡轮轴结构示意图

低压涡轮轴结构如图 9 所示,有限元仿真模型如图 10 所示。

低压涡轮轴在某结构静力与疲劳试验器上开展试验,在图9中“载荷加载面”上施加轴向力、弯矩和转矩载荷,在“约束面1”位置约束转动和轴向方向,在“约束面2”位置约束径向和周向。因本试验为研究性试验,载荷大小以发动机实际受载情况为基准调整而来,载荷大小如图11所示。

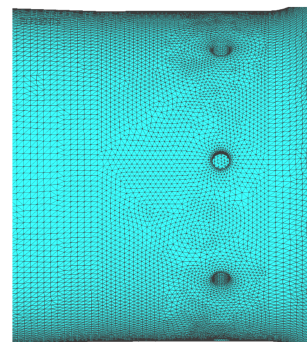
图 10 低压涡轮轴有限元仿真模型

(b) 低压涡轮轴通油孔有限元模型

模拟低压涡轮轴高低周复合疲劳试验状态,施加低周峰值状态的轴向力、转矩和高周峰值状态的振动转矩、弯矩(载荷大小与图11一致)载荷,构建低压涡轮轴有限元模型进行仿真计算分析。低压涡轮轴有限元模型单元类型为10节点四面体单元的SOLID187,节点总数为4 235 981,单元总数为3 568 459,图10(b)中通油孔分网时沿圆周方向分为81份,网格间距约0.25 mm。

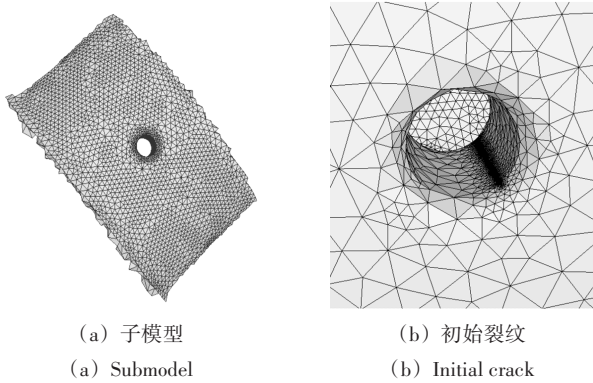
图 14 裂纹扩展子模型示意图

因低压涡轮轴模型较大,为提高裂纹扩展分析效率,选取通油孔附近部分单元作为裂纹扩展子模型,子模型位于通油孔壁厚位置,如图 14 所示,子模型与其他部分有限元模型组成完整的低压涡轮轴有限元模型。
