福建近海地区配网架空绝缘导线烧蚀原因分析

(国网福建省电力有限公司电力科学研究院, 福建 福州 350007)

Analysis on Ablation Reason of Overhead Insulation Line at Fujian Offshore Area

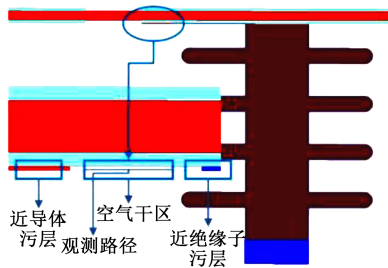
图3 绝缘导线带线夹仿真模型

设置绝缘导线在绝缘子绑扎处附近破皮并安装线夹,如图3所示,假设其位于近海地区,绝缘子和绝缘导线表面积污严重。放电发生时,线夹附近的绝缘导线表面污层出现明显干、湿区分界面(设污层为潮湿状态,具有较高的电导率),对比干区长度不同时,其沿干区表面电场强度的分布规律。

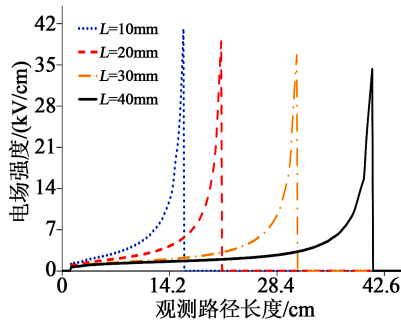
图4 绝缘导线表面观测路径电场强度

由于绝缘导线沿面出现积污且形成干、湿区分界面时,电压分布主要集中在干区。当沿干区两端出现较大电场强度,且超过空气击穿场强时,将可能发生放电现象。图4为绝缘导线表面出现不同干区长度(L)时,沿干区方向的电场强度分布情况(图4

的电场强度观测路径见图3)。从图4可以看出,干区长度越短,电场强度越高,此时放电现象越容易产生。放电电弧烘干绝缘导线表面,干区长度变长,放电现象逐步消失;随着盐雾继续沉积在导线表面,干区距离变短,放电现象重复发生。长时间的放电电弧灼烧导线表面绝缘层,导致绝缘层出现烧蚀现象。

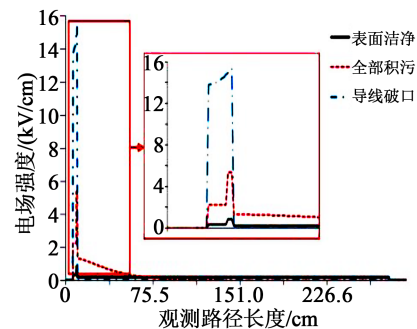
图6 沿绝缘子观测路径电场强度

律。从图6可以看出,当表面洁净且绝缘层完整时,运行电压分布主要由绝缘层、空气间隙和瓷绝缘子共同承担,此时空气间隙承受电压较小,电场强度最低,约为0.8 kV/cm;随着瓷绝缘子表面积污和海洋盐雾沉降现象加重,极端情况下绝缘子表面全部积污时,电压降分布于空气间隙和绝缘层,此时空气间隙电场强度大于表面洁净状态时的电场强度,约为5.4 kV/cm;当绝缘层在绑扎处附近出现破口时,导线和绝缘子之间仅存在空气间隙时,电压降主要由空气间隙承担,空气间隙电场强度最大,约为15 kV/cm。此时空气间隙场强取决于空气间隙的长度和绝缘子沿面污秽的电导率大小。若电导率大,而空气间隙长度减小,沿空气间隙的电场强度将继续增大,甚至发生放电现象。放电电弧烧蚀绝缘层后,将可能造成绝缘层破损进一步加重,加快绝缘层的烧蚀破损速率。

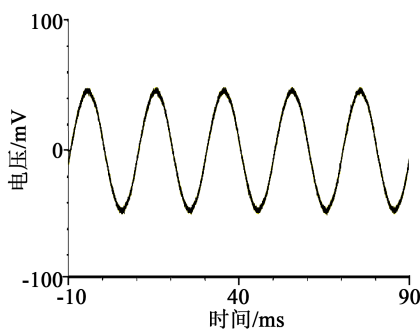
图8 绝缘子涂覆污层后的泄漏电流

按照图7布置绝缘导线和绝缘子,当绝缘导线和绝缘子未施加人工污秽,仅施加运行电压时未出现放电现象,此时绝缘子的泄漏电流为正弦波形,有效值为0.03 mA;对绝缘子和绝缘导线涂覆人工污秽并晾干污层,施加运行电压后同样未出现放电现象,此时泄漏电流仍为正弦波形,有效值增大至0.32 mA,如图8所示,图中波形折算系数为1 V=10 mA)。此时绝缘子表面污层虽已晾干,但是空气中水分仍可能润湿污层,导致其泄漏电流较绝缘子表面洁净时大,但此时绝缘子绝缘电阻仍较高,未形成表面放电条件。

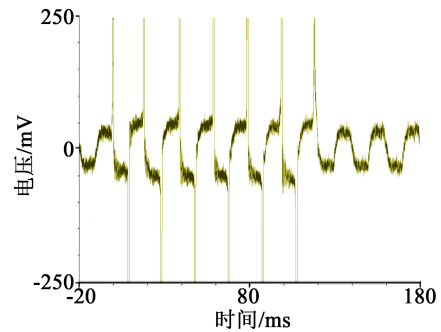
图9 开启盐雾箱时绝缘子泄漏电流

按图7布置试验条件,对绝缘子和绝缘导线涂覆人工污秽,开启盐雾箱盐雾。当绝缘子和绝缘导线表面积污,污层在盐雾润湿后,绝缘导线破口处和线夹安装处同时出现放电现象,泄漏电流波形如图9所示。泄漏电流在其峰值附近出现脉冲尖峰,有效值为1.43 mA,峰值达到6.26 mA。

关闭设备后发现,绝缘层在破口处出现明显烧蚀破损现象,与现场观察的绝缘层烧蚀形貌一致,见图10。线夹包覆自固化绝缘胶带后,由于包覆的
