川西山区公路危岩发育特征及崩塌防治措施

摘要: 川西山区地形地质条件复杂多变, 高陡斜坡路段多发育危岩, 其崩塌后对公路行车安全造成严重威胁。以雅安市宝兴县硃砂水库尾危岩为例, 通过无人机航测、现场调查等技术手段分析危岩基本特征。采用 RocPro3D 软件进行三维运动学模拟, 以进行崩塌灾损评价。结果表明: 工作区危岩的形成是构造挤压、降雨冲刷和风化卸荷等因素综合作用导致的, 强降雨和强震是危岩崩塌的典型灾变诱因; 工作区危岩崩塌后冲击能量最大值超 5 000 kJ, 清除大粒径危岩能有效降低冲击能量值; 工作区危岩崩塌后, 呈沿坡面滚动→撞击国道 351 路面附近后弹跳→东河河床及岸坡停积的阶段性运动特征, 可采用“危岩清除+被动防护网+明洞+框架锚杆”的处治方案进行防治。

G351 线 K3109+860~K3110+250 段边坡(自然灾害综合风险公路承灾体普查库内二级灾害风险点),位于宝兴县硃碛藏族乡夹金山村,斜坡高陡,危岩崩塌频发频现。

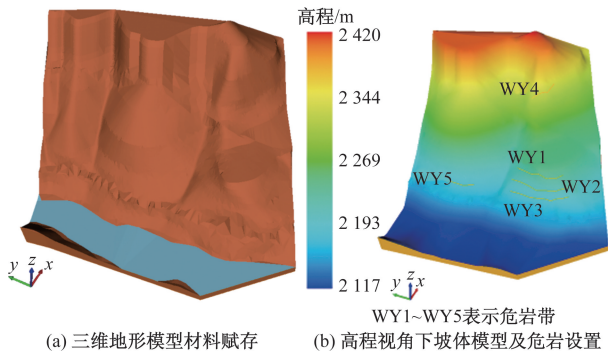
图3 工作区三维数字模型

综合现场调查及工作区地勘成果, 采用狄洛尼三角单元依据地形信息点划分网格, 含 8 864 个节点、17 244 个面单元, 建立三维数字模型如图 3 所示。其中, 赋予东河为 water surface 材料(恢复系数均为 0), 坡表赋予 sand rock 材料(法向恢复系数

为 0.35,切向恢复系数为 0.84)。

由图 3(b)可知,工作区危岩设置主要为电塔下部凸出危岩体(计算中设置 WY1~WY3 危岩带表示)、电塔上部边坡危岩体(计算中设置 WY4 危岩带表示)和大桩号侧公路边坡危岩体(WY5)。
