连续油管注入头链传动系统损伤原因分析

摘要 注入头是连续油管作业机中驱动连续油管上提下放的关键设备。LG450 型注入头作业期间发生故障, 拆解后发现链传动系统损伤严重。对链传动系统进行宏观微观形貌分析, 发现轮齿外侧有弧形刮痕, 齿面存在倾斜擦痕。对链轮轮齿进行化学成分检测、硬度试验及金相试验, 结果显示材料达到工艺要求。对链轮和链条的啮合过程进行有限元仿真, 结果显示接触压力分布与失效链轮齿面及侧面摩擦痕迹一致。揭示了该注入头链传动系统失效原因为链条滚子与链轮轴线空间交叉, 滚子与轮齿非正常啮合。研究表明链轮链条的运动状态会对注入头工作安全性产生重要影响, 对指导注入头设计和加工有重要意义。

Cause Analysis of Damage of Coiled Tubing Injection Head Chain Drive System

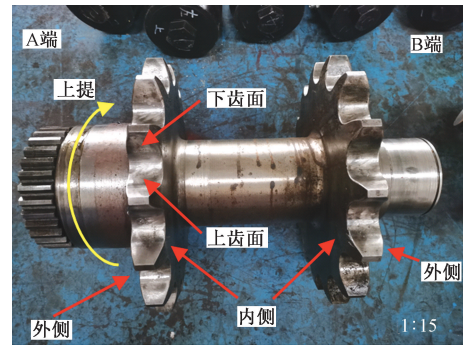
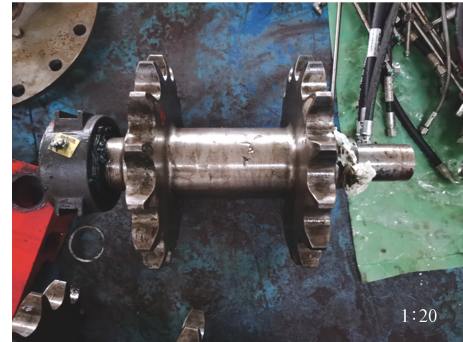
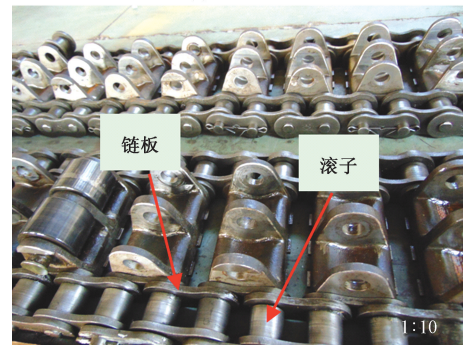
图 2 链轮链条现场图

外侧,靠近中心的为内侧。从 A 端看,轮齿左侧齿面为上齿面,右侧齿面为下齿面。宏观形貌观察发现,传动链轮和张紧链轮上存在多种损伤,包括凹坑、碎屑堆积、擦痕以及刮痕等,链条滚子及内链板上也存在磨损和压痕。

轮 A 端和张紧链轮同样发现轮齿外侧磨损严重,内侧无磨损或磨损轻微,判断链条在啮入时轴向偏移严重。

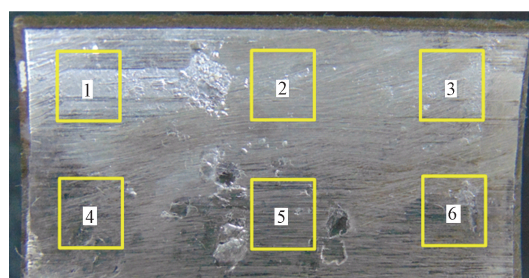
图 6 齿面扫描电镜观察部位
Fig. 6 Observation site of tooth surface by scanning electron microscope

对传动链轮的轮齿上齿面进行取样,如图 6 所示。利用扫描电镜进行观察 6 个位置,各处微观形貌如图 7 所示。4 号位置摩擦痕迹不明显,其他位置

存在明显的犁沟状磨削痕迹,以及大小不一的磨削颗粒,为磨粒磨损的典型特征。犁沟痕迹倾斜,表明链条滚子与传动链轮上齿面啮合时倾斜接触,局部接触应力过大,发生磨粒磨损。

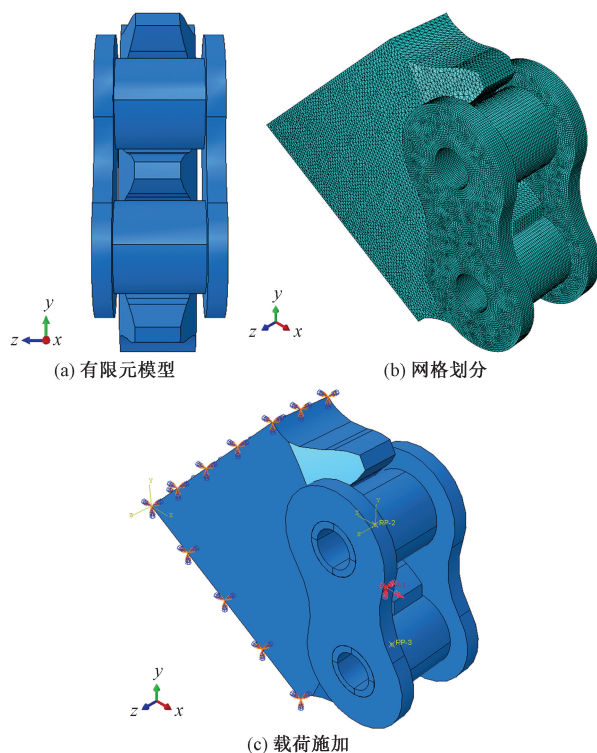
图11 有限元分析模型

仿真分析结果如图 12 所示。可以看出滚子和齿轮在相对运动时, 链轮齿面上所受应力集中分布于齿轮根部右侧, 最大应力分布于链轮侧面, 大小为 2 025 MPa, 远超过材料的抗拉强度。齿轮根部的最大接触压力为 6 856 MPa, 位于链轮齿侧, 同时链轮齿面也存在接触压力集中。仿真结果显示链节偏斜啮入时, 滚子与齿面倾斜接触, 齿面右侧相较于齿面左侧磨损更严重。内链板与链轮齿侧发生刮擦, 应力超过抗拉强度, 材料产生破坏。仿真结果与传动链轮实物上的损伤形貌一致, 齿面偏磨, 内链板磨损, 链轮齿侧产生刮痕。

失效链轮的损伤形貌研究发现轮齿外侧均存在严重的刮擦弧线, 部分链条内链板磨损后局部厚度减薄。主动链轮齿底圆面(非主啮合面)有方向的摩擦纹路、齿顶棱角处(非啮合面)发生磨损; 从动轮上也存在类似的磨损痕迹, 程度相对较轻。在齿轮与链条啮合时, 存在着相对滑动, 在载荷的作用下, 接触面上的灰尘, 碎屑等引起磨粒磨损。结合有限元仿真分析结果, 接触压力分布区域与实际发生磨损位置一致, 实验分析与数值模拟结果均表明链条与链轮偏进入啮合, 链条滚子与链轮轴线空间交叉。
