汽车铝制外覆盖件FTT提升对策研究

摘要: 车身外覆盖件一次合格率(FTT)是冲压质量评价的一项重要指标,以铝发盖外板为例,从人机料法环5个维度对麻点和刮痕问题进行分析并制定对策,通过提升线体、设备和模具清洁度,优化模具表面状态和铝卷纵切刀具间隙,调整铝板轧制过程的张力控制模型,以降低铝发盖外板麻点和刮痕缺陷产生频次,铝发盖外板FTT从85%提升至92%以上。

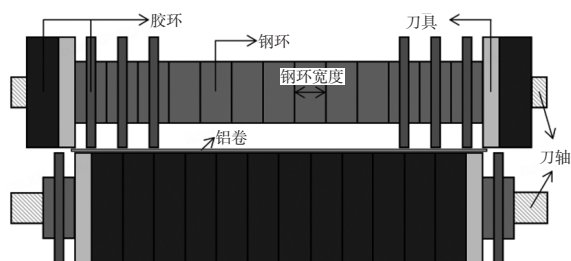
图3 铝卷纵切工序

可以确定导致发盖外板麻点频发问题与铝屑及异物黏附关系不大。随后,在铝厂库房发现,铝厂生产的铝卷很多都存在边沿毛刺的情况,边沿毛刺一般产生于调整卷宽的铝卷分切阶段,经过纵切刀具切除卷料边部多余部分,得到符合客户尺寸要求的铝带。铝卷纵切工序如图 3 所示,上下刀轴间的距离越近,上下刀具垂直方向的距离越小,即

刀具间的垂直间隙越小。水平间隙则主要通过调节上部刀轴上钢环的厚度改变,钢环宽度越大,上部刀轴两侧的刀具越靠近外部,上下刀具间的水平间隙越大。铝卷边沿毛刺一般与冷轧后纵切刀具间隙有关,纵切刀具间隙的匹配度对于纵切工序至关重要。

当水平间隙和垂直间隙不合适时,容易导致铝卷切边后边沿存在毛刺,如图4所示。通过反查铝卷纵切工艺参数,生产6系铝卷所用纵切刀具的水平间隙和垂直间隙均偏大,配刀间隙偏大导致铝卷边部存在毛刺。对铝卷冷轧后纵切刀具间隙进行调试配比,得到了厚度为1 mm的6系铝卷纵切刀具不同间隙配比下铝卷边沿毛刺情况,如表2所示。通过调整纵切刀具间隙,铝板边沿毛刺问题得到解决。

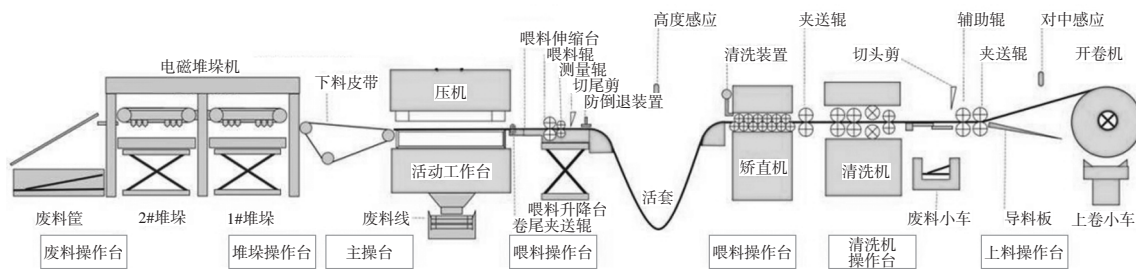
图5 落料厂生产线

针对铝制发盖外板刮痕缺陷较多的问题,首先对落料过程进行检查,落料线体的维护是影响铝板品质的决定性因素^[6]。落料厂生产线如图5所示,从图中可以看出铝卷从开卷机开卷到板料在堆垛机堆垛需要经过清洗机、矫直机、皮带、工作台等一系列步骤,清洗机、矫直机和喂料辊处参数设置不匹配或黏附异物均容易导致板料表面出现刮痕,落料线体的清洁度与落料车间的环境直接影响板料的表面状态,因此每天进行5S清洁作业并定期进行线体清洁全面质量管理(Total Quality Management, TQM)作业是保证铝板品质的前提。通过对落料厂进行工艺纪律检查,未发现明显异常,可以排除是在落料过程中板料刮伤导致板料表面存在明显白点的可能。
