车身密封胶胶泡的成因及对策

(一汽丰田汽车有限公司, 长春 130000)

Cause and Solution of Automotive Body Sealant Bubble

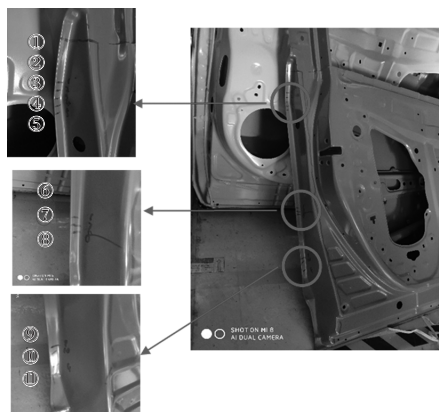
图7 断面选点

选取密封胶涂布轨迹中胶泡及附件,切下断面在显微镜下观察(精密切割机加工),一般选择密封胶胶泡处及其相邻处(图7),用精密切割机加工并制作出截面样品(图8)。确认装焊折边相关的尺寸是否合格,如图9、表1所示。在显微镜下测量折边的各个尺寸,如图10、图11所示;观察胶泡各个截面里气腔及折边的情况。

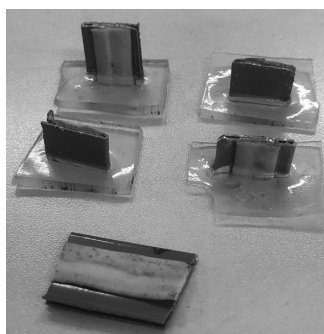
图8 断面样品

通过显微镜观察截面,分析原因为折边压合差(图11)或折边胶没有充满折边内腔。

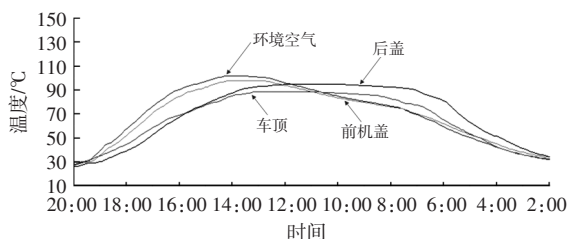
图17 炉温曲线

首先对炉温进行测定,通过减缓升温速度来减轻胶泡(密封胶闪干炉)。如图16所示,调整炉温前需要明确所使用的密封胶的弹性曲线,找到材料在烘干过程中的薄弱点。由图16可知,该材料在由室温升温至75℃的升温阶段,弹性持续降低,如果升温过快,会增加胶泡。随后测量炉温曲线,分析升温段在满足生产节拍的前提下是否存在改善空间,再利用废车身进行炉温调整试验,试验中探头粘贴部位推荐为四门两盖密封胶涂布轨迹,可以真实反映胶受热情况(图17)。

a.由图17可知,升温前段粘度随着温度而降

b.由图17可知,胶泡在升温过程中固化前产生的,因此,减少可塑剂、溶剂的含量效果不佳。

如果密封胶闪干炉有多个区,可适当降低第1个区的温度,使升温平缓,减弱空气膨胀对胶的作用力。经过验证,炉温调整可减小胶泡的尺寸,无法改善胶泡数量。
