某轻型驱动桥差速器壳失效分析

摘要:新开发的某轻型驱动桥进行总成疲劳台架试验时右侧差速器壳断裂,从设计和生产角度入手,借助材料分析、有限元计算和三维扫描检测手段分别对材料、结构和制造偏差进行复核,最终找到此次差速器壳失效的主要原因是铸造肋板处厚度和圆角尺寸超差,壳体受载后产生应力集中,最终导致差壳整体断裂,后续针对主因进行优化后的差速器壳顺利通过总成台架试验。

Failure Analysis of A Lightweight Drive Axle Differential Case

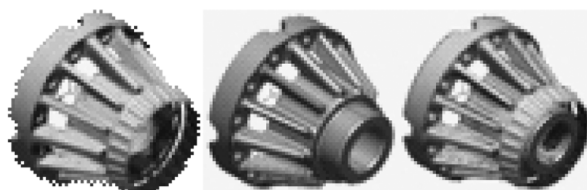
图7 扫描数据、理论模型和对齐后的图形

下面以1#有裂纹的差速器壳为例介绍对比过程,另两件失效样品对比过程与之相同。首先使用三维扫描仪获取实物表面位置信息,输出stl格式的实物三角网格面片模型,然后将扫描数据与设计三维模型导入到专业测量软件中进行最小二乘法对齐,实物扫描数据、设计三维模型及两者对齐结果如图7所示。

(a)实物扫描数据 (b)理论三维模型 (c)对齐图
