# 某车型前悬架上支撑座与车身装配滑牙缺陷研究及对策

**摘要:** 针对汽车合装工艺中前悬架总成上支撑座与车身合装时出现的螺纹滑牙问题, 对前悬架上支撑座与车身接触间隙过大、前悬架总成上支撑座角度定位不良、相关支撑工装存在问题等原因进行分析, 针对性提出改进前悬架托盘支撑工装与新作前悬架上支撑定位工装等优化方案, 最终降低缺陷率。

## Research & Countermeasures on Slip-tooth Defects of Front Suspension Support Seat and Body Assembly of A Vehicle Type

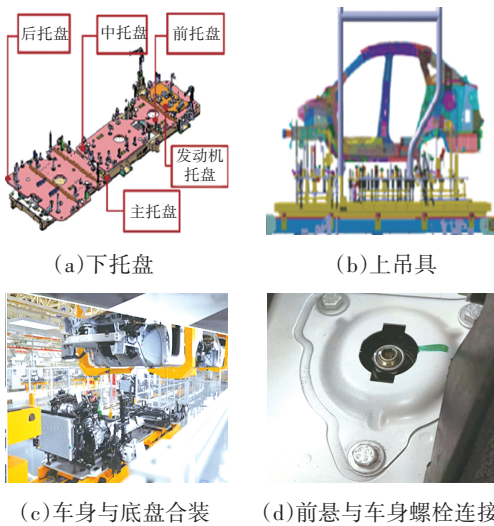
环节,主要装配方法是通过前托盘工装将前悬架总成的上支撑螺母孔与车身的装配孔对中,然后通过螺栓进行紧固,从而达到连接前悬架总成与车身的目的。涉及的零部件主要有底盘合装工装、前悬架总成(上支撑座)、车身、螺栓等。当前悬架总成通过前托盘工装与车身中对中到位后,操作者先用手将3个螺栓预带3~5扣,再用伺服机进行拧紧,完成前悬架总成与车身的合装,其装配情况如图1所示<sup>[1]</sup>。

图1 前悬总成与车身合装托盘及状态
