某贯穿式尾灯界面疲劳开裂研究

摘要: 某车型路试阶段出现了贯穿尾灯开裂失效, 通过失效部位分析确定是界面疲劳开裂。为解决该问题, 通过查阅文献将开裂诱因锁定为异性材料的热膨胀系数和力学性能的失配。结合阳光暴晒试验, 使用计算机辅助工程(CAE)软件计算灯罩的应力分布, 应力集中位置与实物开裂位置一致。结合材料应力-寿命(S-N)曲线评估应力结果, 合理解释了开裂的季节性规律。利用该方法对不同材料、颜色、结构的贯穿尾灯进行评估, 结果表明, 使用黑色苯乙烯、丙烯腈和丙烯酸酯类橡胶体共聚合(ASA)和透明色聚甲基丙烯酸甲酯(PMMA)的贯穿尾灯开裂风险最大, 与售后统计数据规律一致。

Study on Interface Fatigue Cracking of A Through-Type Tail Light

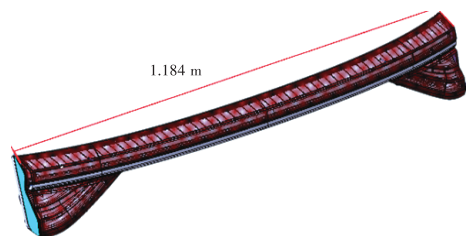
图1 某车型贯穿式尾灯

本文研究的尾灯如图1所示,长度约为1.184 m,灯罩采用双色注塑,一色为黑色苯乙烯、丙烯腈和丙烯酸酯类橡胶体共聚合(Acrylonitrile Styrene Acrylate, ASA)材料,二色为透明的聚甲基丙烯酸甲酯(Polymethyl Methacrylate, PMMA)材料。

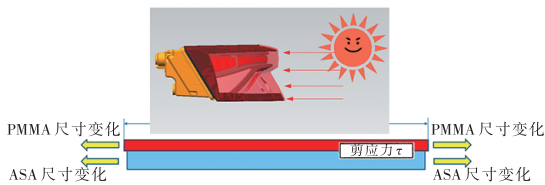
图6 贯穿式尾灯阳光暴晒应力示意

贯穿式尾灯的热循环应力来源于日间暴晒升温 and 夜间降温过程,过程中灯罩的体积将周期性膨胀和收缩,如图5所示,而由于异种材料线性膨胀率的失配,使膨胀或收缩不能自由且平衡地发生,结构中会出现附加的应力,如图6所示。

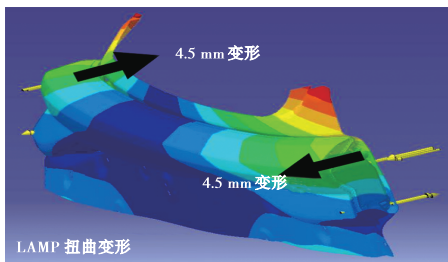
图 9 灯罩扭曲工况示意

由于车身和产品的尺寸公差,在装配过程中尾灯会受到矫形影响并产生应力,在界面区域出现应力集中。云纹光栅法并不适用于结构复杂的贯穿尾灯^[3],本文先使用仿真软件计算灯罩扭曲下的应力,将距离界面 2 mm 处的应力放大 8 倍,等效为界面位置的应力,如图 9、图 10 所示。

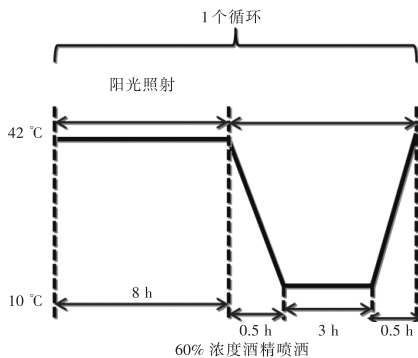
图 13 阳光老化测试工况描述

为进一步验证该评估方法,本文选择表 2 中的量产尾灯进行阳光老化测试。试验工况如图 13 所示:环境温度为 42 °C,使用能量密度为 1 200 W/m² 的模拟太阳光谱,照射距离为 1.5 m,照射时间为 8 h,期间使用浓度为 60% 的酒精溶剂喷洒产品进行降温(由于开裂过程缓慢,使用酒精溶剂进行应力催

化);随后在温度为 10 °C 的环境中放置 3 h。累计 30 个循环,观察试验过程中界面是否出现分层开裂。

阳光老化试验的测试结果表明,仿真分析手段获取的应力结果与阳光老化测试结果和售后表现相吻合,如表 3 所示。
