2 GPa热成形座椅横梁开裂失效分析及工艺研究

摘要:为解决2 GPa热成形材料冲压的座椅横梁零件焊接后出现批量开裂的问题,经分析,该零件开裂为氢脆致裂,通过追查零件工艺发现引起零件氢脆开裂的原因为加热温度过高、加热时间过长、零件转移时间过长,通过正交设计改进零件不同的热冲压工艺组合并试制零件进行验证,最终确认2 GPa铝硅镀层热成形零件的热冲压工艺窗口为热成形的奥氏体化炉内露点须低于 -5°C ,加热时间为 $3\sim 13\text{ min}$,加热温度为 $880\sim 940^{\circ}\text{C}$ 。

Analysis and Process Research on Cracking Failure of 2 GPa Hot Formed Seat Cross Beam

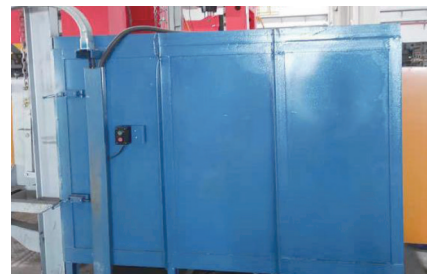
图3 加热炉

目前,该失效零件为软模试制开发件,采用箱式炉加热,无露点控制,模具冷却方式为自然冷却。加热工艺中,加热温度为930~940℃,加热时间为15 min,保压时间为3 min,冲压完成后采用激光切割加工。所使用的加热炉、压机(1 000 t)、激光切割机分别如图3、图4、图5所示。

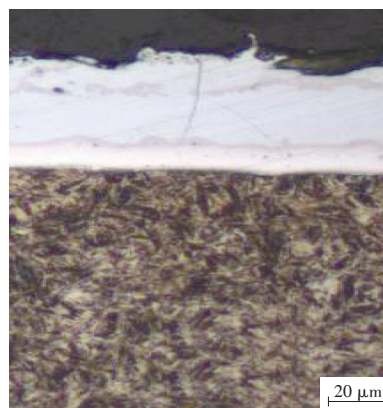
图8 正常零件热成形后镀层结构

截取失效零件断口附近一小块样品,取其横截面进行镶嵌制成试样,样品经处理后按照 GB/T 13298.1—2015《金属显微组织检验方法》进行金相分析,金相分析结果如图6所示,其金相组织为全马氏体组织;针对其镀层进行金相分析,光学显微镜分析显示镀层结构未见合金扩散层,如图7所示;而热成形后的正常扩散层厚度≤15 μm,如图8所示。

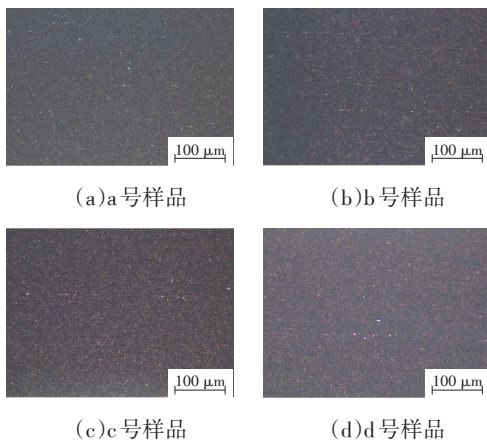
图18 4种工艺组合样品金相分析结果

对a、b、c、d样品进行金相分析,均为均匀马氏体+少量铁素体组织,为正常组织,如图18所示。
