大型水电机组全装配铸造活动导叶相控阵检测可行性研究

摘要: 国内早期投产的大型水电机组活动导叶多采用砂型铸造件,呈大型化异形件,处于机组空间狭小的水车室,针对在役大型水电机组活动导叶套装在轴套中埋藏区域的无损检测普遍在机组大修解体活动导叶吊出后检测的困境,采用相控阵检测技术,通过建模仿真、模拟试块测试,并在实际检测中成功应用,解决了铸造活动导叶粗晶、大声程、异形件对声能衰减和损失严重,无法接收到缺陷回波的难题,验证了在役大型水电机组全装配状态铸造活动导叶埋藏区域无损检测的可行性。

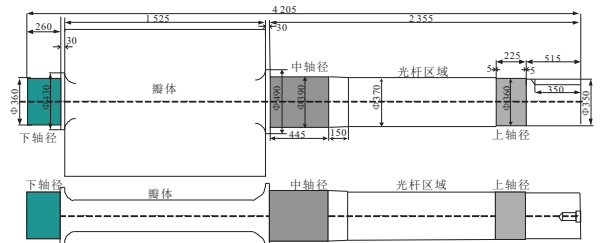
图1 活动导叶外形尺寸图(单位:mm)

图1中,阴影部分为套装在轴套中的上、中、

下轴颈埋藏区域,上端连接拐臂,其余为外露部分。机组全装配不解体时,外露部分可进行表面无损检测,而套装在轴套中的上、中、下轴颈埋藏区域只能进行超声检测。上、中轴颈超声检测探头放置在光杆区域,图 2 中 a、b 位置,中轴颈超声检测探头也可放置在瓣体上相对检测,图 2 中 c 位置,下轴颈超声检测探头只能放置在瓣体上检测,图 2 中 d 位置,探头在此位置沿瓣体左右移动扫查。

活动导叶外形较大且不规则,总长 4 205 mm,埋藏在轴套中的上、中、下轴颈长度分别为 225、445、260 mm,直径分别为 360、390、360 mm,中轴颈最大声程达 592 mm,常规超声无法解决铸件粗晶、大声程声能衰减和损失严重无法接收到缺陷回波的问题^[3],且异形件外表面不规则的变截面回波难以判别是缺陷回波还是由变截面引起的固有回波,增加了缺陷的判别难度。活动导叶处于水车室,空间狭小,探头移动距离有限,故考虑使用相控阵检测技术^[4]。

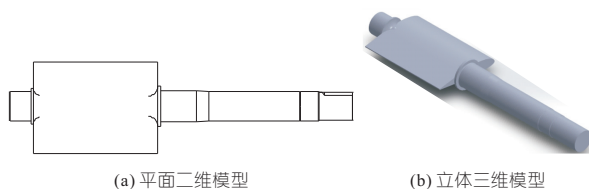
图 3 活动导叶建模图

为分析活动导叶铸件材料声场覆盖情况和缺陷的检出能力,对该活动导叶建立平面二维模型,见图 3(a),考虑中轴颈声程较大,将探头放置在瓣体上对中轴颈辅助检测和下轴颈探头只能放置在瓣体上检测,图 2 中 c、d 位置,为更清楚掌握中、下轴颈声场覆盖和缺陷检出情况,利用 solid-word 软件建立活动导叶立体三维模型,见图 3(b),
