何家沟水库大坝“台阶式”混凝土防渗墙质量综合物探检测与评价

摘要: 为评价何家沟水库大坝“台阶式”混凝土防渗墙质量, 先采用地质雷达法对防渗墙全段进行检测, 并在混凝土防渗墙“台阶”两侧预埋钢管采用跨孔超声波法进行检测, 对可能存在异常的区域钻孔取芯并开展压水试验, 结合坝基防渗墙前后渗压计监测资料对防渗墙质量进行综合评价。结果表明, 防渗墙未见重大质量缺陷, 局部存在异常, 整体工作性态正常。可见综合物探检测方法可有效地反映“台阶式”防渗墙的实际质量, 相关技术的综合利用可为类似工程提供借鉴。

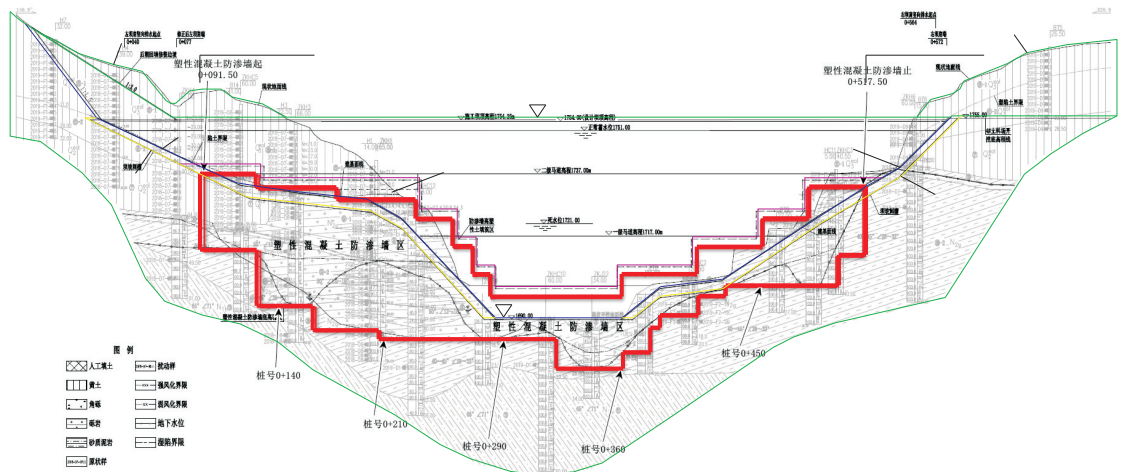
图 1 坝轴线剖面图

采用塑性混凝土防渗墙方式处理。河谷地形高差较大, 防渗墙在纵断面上呈“台阶”状, 见图 1。防渗墙轴线长度为 426.0 m, 总面积约 11 165.54 m^2 , 墙厚 0.6 m, 防渗墙墙底进入 5 Lu 泥岩下 0.5 m, 墙顶部伸出建基面 3~6 m, 墙体与填筑坝体接触部位 8.0 m 范围内采用高塑性土回填保护。施工采用槽孔型墙体型式, 分为 64 槽浇筑, 标准槽宽 6.6 m, 从左侧向右侧依次为 # 1、# 2、...、# 64 槽。由于防渗墙施工产生的质量缺

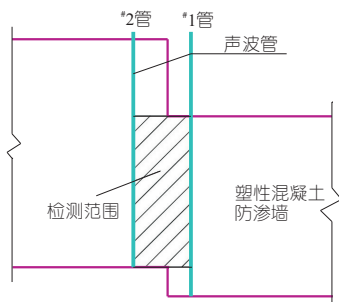
图 2 台阶跳跃处跨孔超声测试示意图
Fig. 2 Schematic diagram of cross hole ultrasonic test at step jump

大坝塑性混凝土防渗墙质量现场检测综合采用地质雷达法^[3]和跨孔超声波法^[4]。地质雷达法可检测防渗墙整体质量,跨孔超声波法可检测台阶跳跃处与部分深度超过 30 m 非台阶处不同施工槽孔搭接处的防渗墙完整性,检测时在台阶跳跃的左右侧各埋设一根声测管,间距为 0.9~2.2 m,见图 2。地质雷达设备采用美国地球物理测

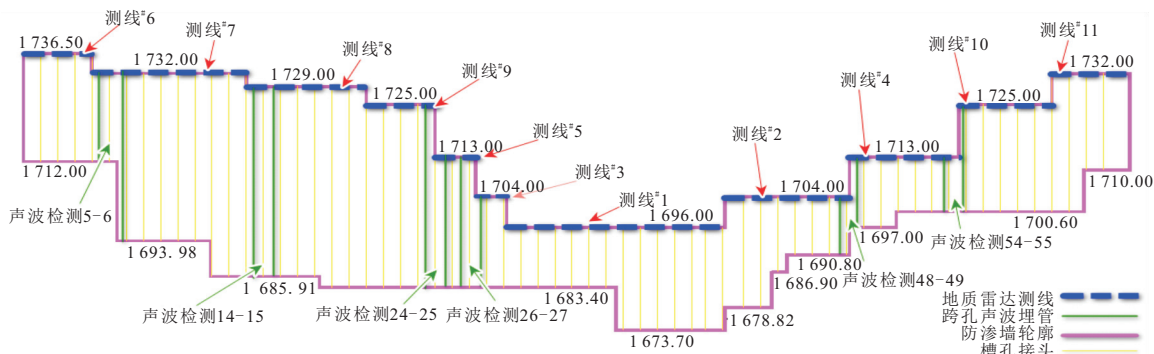
图 3 防渗墙地质雷达和超声波检测测点布置图

根据防渗墙施工进度,分 4 次进场检测。雷达累计测线长度 426 m,即对防渗墙轴线全线进行了探测。跨孔超声波共检测 6 组,包括防渗墙跳跃处 5 组,非台阶跳跃槽间搭接处测试 1 组,测线布置见图 3。
