## 加氢反应器接管法兰密封槽失效原因分析及改进措施\*

### Failure analysis and improvement measures of hydrogenation reactor flange sealing groove

2023 年 4 月某石化企业在检验加氢裂化装置中加氢精制反应器时,发现反应器 R302 底部接管后法兰密封面梯形槽整圈开裂。该台设备在 1989 年设计制造,于 1993 年 9 月投入使用。其中,法兰本体材质为 1Cr18Ni9Ti,密封面堆焊层材质为 TP347 L;法兰垫片材质为 00Cr18Ni10。运行期间法兰的服役温度为 414 °C,操作压力为 17.68 MPa,工况平稳,反应器出口介质为高温氢气与反应产物 (主要是燃料油) 的混合物。

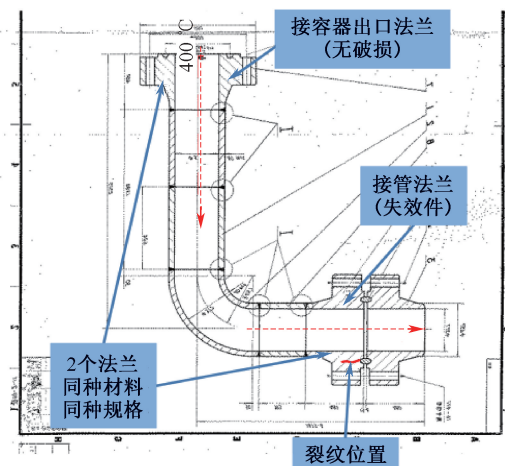
图1 接管和法兰结构

失效接管法兰的结构如图 1 所示。该法兰设计技术文件明确要求密封面布氏硬度  $HB \geq 180$ ,或降低八角垫布氏硬度以保证它们之间的布氏硬度差  $HB \geq 30$ ;如果密封面的布氏硬度  $HB < 180$ ,则允许密封面增

加 TP347L 堆焊层,堆焊层的有效厚度 $\geq 3$  mm。
