# 试验环境对Al-Si系压铸合金腐蚀形态及力学性能的影响研究

**摘要:**采用中性盐雾和循环腐蚀2种试验方法,对比不同试验环境对A380、YL113、YL104压铸铝合金的腐蚀形貌、典型腐蚀深度、腐蚀产物及力学性能影响,探究腐蚀产物构成及其腐蚀机理。经504 h中性盐雾和60天循环腐蚀试验后,结果表明,3种压铸铝合金中A380合金的耐蚀性最差,2种试验环境下其抗拉强度分别较试验前降低了31%和38%;YL113合金性能降幅次之,2种试验环境下其抗拉强度分别较试验前降低13%和25%;YL104合金性能降幅最小,2种试验环境下其抗拉强度分别较试验前降低3.6%和1%。3种压铸铝合金发生腐蚀根因在于:基体内各相间电位差及试样表面的潮湿环境构成了电化学腐蚀,导致腐蚀发生。

## Research on the Effects of Test Environment on Corrosion Morphologies and Mechanical Properties of Al-Si Die Casting Alloys

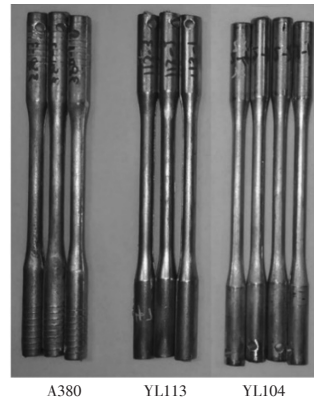
图 1 压铸试样形貌

采用力劲 D280 压铸机制备压铸试样(GB/T 13822—2017《压铸有色合金试样》中 A 型试样),用于不同试验环境下的耐蚀性试验。制备的 A380、YL113、YL104 3 种压铸试样成分检测结果见表 1,压铸试样形貌见图 1。

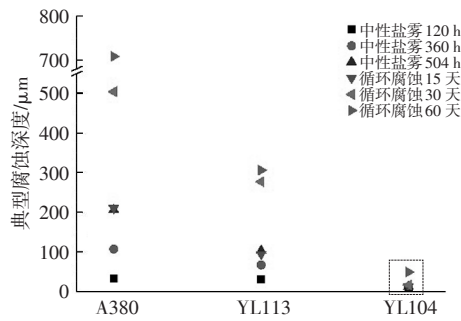
(a)整体对比

(b)图(a)框区放大

图 5 中性盐雾与循环腐蚀后试样典型部位的腐蚀深度

采用金相分析方法,对2种试验环境下的试样典型部位进行腐蚀深度分析测量,进而半定量评估腐蚀时间、合金种类、试验环境对腐蚀程度的影响,统计结果见表3和图5。

由图表可知:在腐蚀时间影响方面,无论中性盐雾还是循环腐蚀,3种压铸试样典型部位的腐蚀深度均随腐蚀时间的延长而增加;在合金种类影响方面,2种试验环境下,YL104合金均表现出优异的耐腐蚀性,循环腐蚀60天,其典型腐蚀深度仅为49  $\mu\text{m}$ ,与之相比,YL113合金在相同条件下的典型腐蚀深度为306  $\mu\text{m}$ ,是YL104合金腐蚀深度

的 6 倍。虽然 YL113 合金的腐蚀程度较 YL104 合金严重,但仍优于 A380 合金。因而 3 种合金耐蚀性为:YL104 > YL113 > A380;在试验环境影响方面,虽然循环腐蚀 15 天与中性盐雾 360 h 的试验时间一样,均为 15 天,但循环腐蚀 15 天的试样典型部位的腐蚀深度远远大于中性盐雾 360 h 下试样典型部位的腐蚀深度,并与中性盐雾 504 h 下试样典型部位的腐蚀深度相近,表明在相同试验时间下,循环腐蚀较中性盐雾对合金的腐蚀影响更为严重。

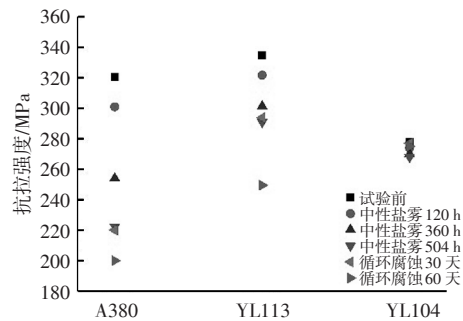
(a)抗拉强度

(b)断后伸长率

图 6 中性盐雾与循环腐蚀后试样力学性能变化

汽车零件发生腐蚀后的性能变化,对整车安全及可靠性具有重要影响。因而分析腐蚀前后合金力学性能变化具有重要意义。表 4 和图 6 给出了 A380、YL113、YL104 3 种压铸试样经不同时间的中性盐雾、循环腐蚀后的力学性能变化。

由图可知,3 种压铸试样的抗拉强度及断后伸长率均随中性盐雾、循环腐蚀时间的延长下降。其中,A380 合金随腐蚀时间的延长,力学性能降幅最大;YL113 合金降幅次之;YL104 降幅较低且不

试验的量化分析:对于A380合金,试验前其抗拉强度和断后伸长率分别为320 MPa和2.8%;504 h中性盐雾试验后,其抗拉强度和断后伸长率为222 MPa和1.2%,相比试验前分别降低31%和57%,性能降低明显;经60天循环腐蚀试验后,抗拉强度和断后伸长率进一步降低,分别仅为200 MPa和0.6%,相比试验前降低了38%和79%。YL113合金试验前后性能降幅小于A380合金,试验前其抗拉强度和断后伸长率分别为335 MPa和2.3%;经504 h中性盐雾试验后,其抗拉强度和断后伸长率分别为291 MPa和1.3%,相比试验前分别降低13%和43%;经60天循环腐蚀试验后,抗拉强度和断后伸长率为250 MPa和1.2%,较试验前降低了25%和48%。3种合金中,YL104合金表现出较好的耐蚀性与优异的力学性能保持性,经504 h中性盐雾试验,其抗拉强度和断后伸长率较试验前仅降低了3.6%和12%,分别为268 MPa和3.8%;经60天循环腐蚀试验后,抗拉强度和断后伸长率较试验前降低了1%和26%,分别为275 MPa和3.2%。考虑压铸试样的一致性 & 测试误差,YL104合金在腐蚀试验前后其抗拉强度降幅可以忽略,但其断后伸长率存在一定程度下降。

经中性盐雾和循环腐蚀试验后,3种压铸试样的力学性能降低趋势与前述试样的典型腐蚀深度变化一致,分析原因在于:随压铸试样表面腐蚀坑深度及腐蚀区域的增大,一方面试样有效承载面积减小,另一方面试样表面形成的腐蚀坑可作为裂纹源,两者均会导致试样的力学性能降低。

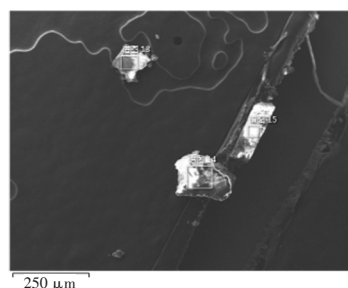
(a) A380腐蚀产物扫描形貌

(b) YL113腐蚀产物扫描形貌

(c) YL104腐蚀产物扫描形貌

图7 3种压铸铝试样腐蚀产物形貌

采用扫描电镜对中性盐雾与循环腐蚀试验后的“白色絮状”腐蚀产物进行形貌与能谱分析,腐蚀产物形貌分析结果见图7,能谱分析见表5。

观察腐蚀产物的微观形态,呈现出不规则块状,且块状表面存在絮状形态。
