汽车强化腐蚀试验工况下热轧钢板的腐蚀行为

摘要:研究了热轧钢板(SPHC)在汽车强化腐蚀试验工况下的腐蚀行为,并采用扫描电镜(SEM)、能谱仪(EDS)、X-射线衍射仪(XRD)分析了SPHC钢经历7天、11天、19天试验后的腐蚀面的微观形貌、成分和物相。结果表明,在汽车强化腐蚀试验工况下,SPHC钢的腐蚀速率随着试验时间呈现非线性变化,当试验3~7天时,腐蚀速率先急剧增大,表面生成 Fe_2O_3 ,此时为初期加速腐蚀;当试验到11天时,腐蚀速率开始下降到低点,腐蚀面生成 Fe_2O_3 和具有保护性的 $\alpha-FeOOH$,此时锈层较为致密,增强了SPHC钢的耐蚀性;当试验到14天时,腐蚀速率开始呈现上升的趋势,SPHC钢表面生成 Fe_2O_3 、微量的 $\alpha-FeOOH$ 和 Fe_3O_4 等腐蚀产物,此时锈层剥落,腐蚀更为严重。

Corrosion Behavior of Hot Rolled Steel Plate under Enhanced Corrosion Test for Automobile

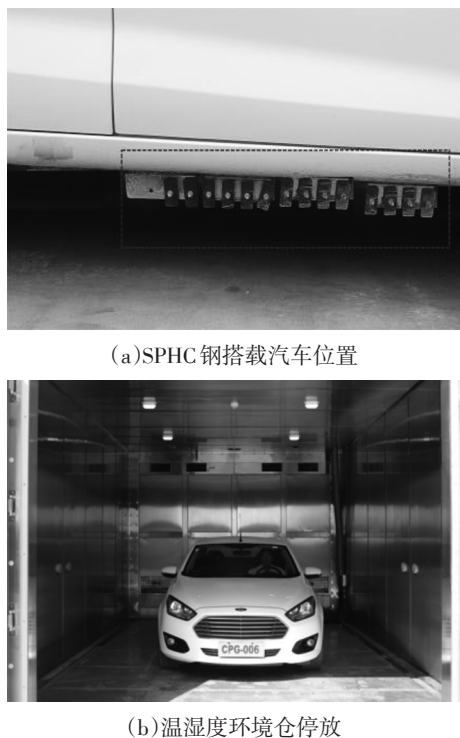
《乘用车强化腐蚀试验方法》进行,如图 2a 所示,在汽车底盘下方粘贴支架,然后将上述的 SPHC 钢搭载在支架之上,随车进行动态试验,试验以 24 h 为 1 个循环,车辆以不同的速度在强化耐久道路上行驶约 4 h,行驶里程约为 140 km,包含高速环道、灰尘路、碎石路以及各种可靠性道路,在此期间总共通过 9 次质量分数为 0.5% 的 NaCl 溶液盐雾通道,然后驶入如图 2b 所示的温湿度环境仓内静置 20 h,其中高温高湿阶段(50 ℃,相对湿度 95%)为 8 h,自然环境存放阶段(23 ℃,相对湿度 50%)为 12 h。试验共计进行 19 天,分别收集 3 天、7 天、11 天、19 天的碳钢板材,然后将上述碳钢板材采用喷砂机除锈的方式去除表面的锈层,酒精清洗后采用精度为 0.000 1 g 的分析天平称量腐蚀后的质量,计算出腐蚀失质量记为 ΔM ,腐蚀速率 W_t 为:

图2 SPHC钢搭载车辆位置和温湿度环境仓
