## 基于视觉识别的建筑外墙表观病害检测方法及应用<sup>\*</sup>

**摘要** 针对建筑外墙病害传统检测方式效率低、人工依赖性强、高空作业风险大及接触式检测易造成二次损伤等问题,提出了基于机器视觉和深度学习的建筑外墙病害智能无损检测方法,实现了外墙脱落、空鼓及裂缝三种表观病害的快速识别。利用无人机搭载高精度采集设备对瓷砖、涂料及水泥砂浆等典型外墙类型进行病害图像采集,构建了包含脱落、空鼓及裂缝三种病害的1018张建筑外墙病害图像数据库,并通过labelMe软件进行病害标注,形成脱落病害标签1168个,空鼓病害标签1619个,裂缝病害标签1515个。基于深度学习的YOLO11n模型,对训练集开展多方案对比训练。研究发现:在300轮训练周期内,图像尺寸为1280像素,且开启数据增强可实现mAP50=0.753的检测性能,该模型能较好地实现建筑外墙脱落、空鼓及裂缝三种表观病害的精确识别。对成都地区多个小区进行的工程实例应用,进一步证明了该模型有较好的泛化能力,可为建筑外墙病害无损快速检测提供新技术。

## Detection Method and Application of Apparent Diseases on Building External Walls Using Visual Recognition

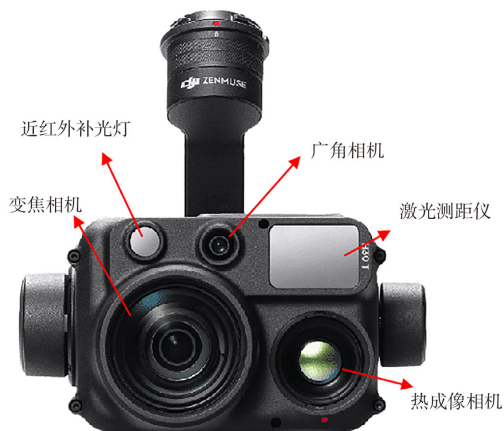
图 1 H30T 镜头示意

为高效、安全地采集建筑外墙病害高清图像,本文采用大疆无人机 M350RTK 搭载 H30T 镜头,其广角相机有效像素 4800 万、实际焦距 6.72 mm,变焦相机有效像素 4000 万,实际焦距 7.1~172 mm, H30T 镜头如图 1 所示。

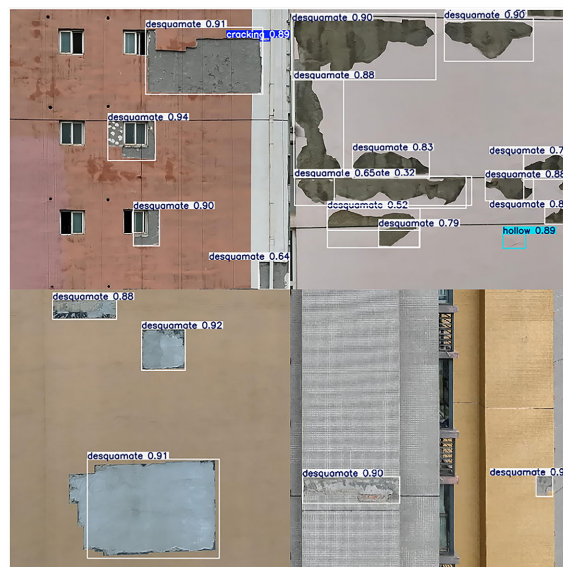
图 8 以脱落为主的部分识别效果展示

基于方案 3 所训练的最优模型,对测试集 (153 张图像) 进行病害识别,共识别 588 个病害,其中,脱落 (desquamate) 157 个,空鼓 (hollow) 260 个,裂缝 (cracking) 171 个,部分识别效果展示如图 8~10 所示。从测试集的病害识别效果看,该模型基本达到工程应用的需求,具有良好的泛化能力。

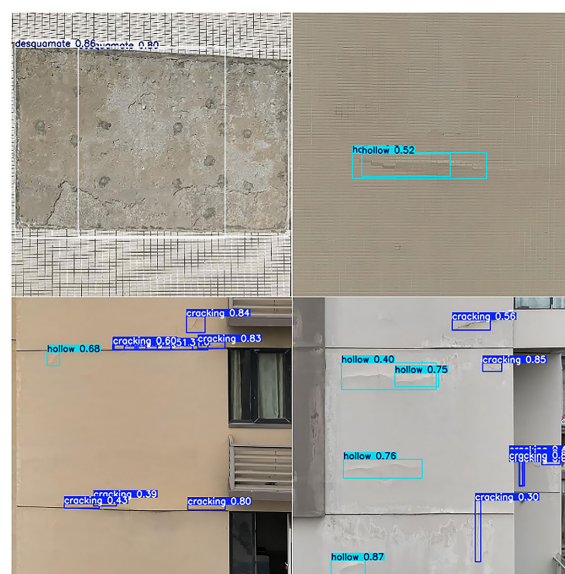
图 11 冗余框现象

对测试集病害识别效果进行分析,针对 3 类病害识别,本文所获得的最优识别模型在进行图像病害检测时存在同一目标有多个预测框的情况 (即冗余框),如图 11 所示。对于这种情况,后续研究可通过规范标注边界、提高 IoU 阈值 (或动态调整 IoU 阈值)、置信度阈值、引入注意力机制等措施减少冗余框数量。
